# 令和6年 能登半島地震 調査レポート Ver. 2.1

2024年8月9日

**INTEGRAL**<sup>®</sup>  
株式会社インテグラル

令和6年能登半島地震 レポート1

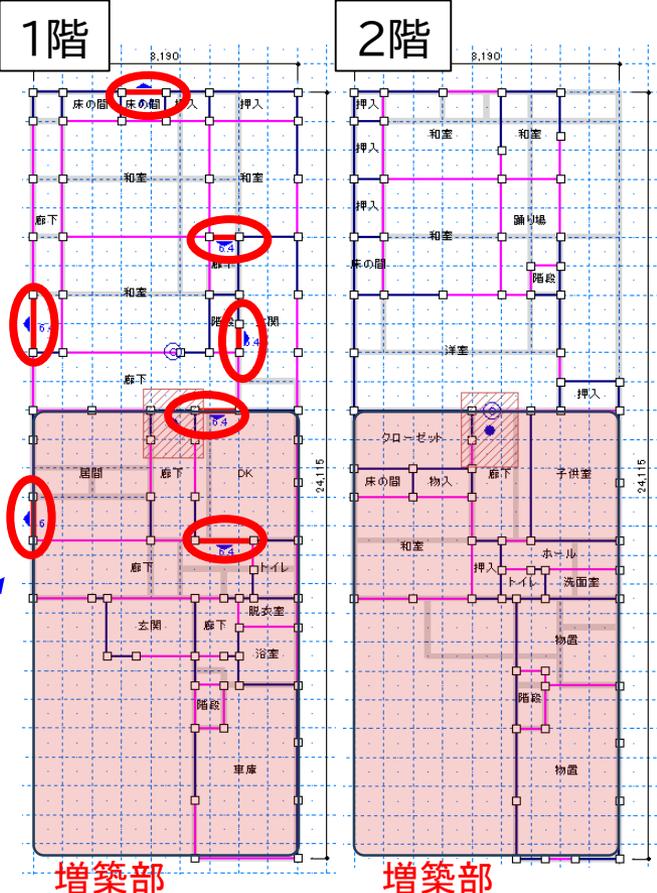
タイプ **G** 2007年: **半壊** <sup>改修</sup> ⇒ 2024年: **全壊** (〇邸)

- ・新築:1970年頃
- ・増築:1978年頃
- ・2007年被災後 ⇒耐震補強工事

- ・鉄筋ブレース7箇所補強 (当時、地域内の多くの住宅で同様の施工がされていた)

- ・棟の部分が蛇のようにうねりながら倒壊(被災者の証言)
- ・床下の砂質地盤がデコボコになった
- ・梁接合部、柱接合部は抜けや折損多数

- ・道下地区は広く砂質地盤で、当該物件の床下の地盤面が凸凹になっていたことから、地盤が弱かった可能性が考えられる。
- ・うねるように倒壊したという証言から、長辺方向でねじれが発生したと考えられる。
- ・ブレースによる補強が行われていたが、耐震性が不足していた可能性が考えられる。

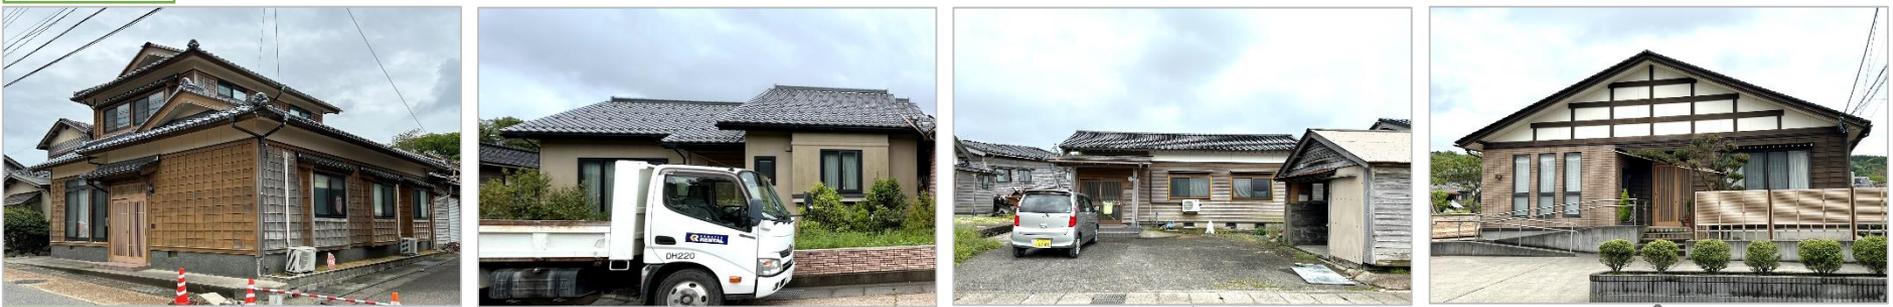
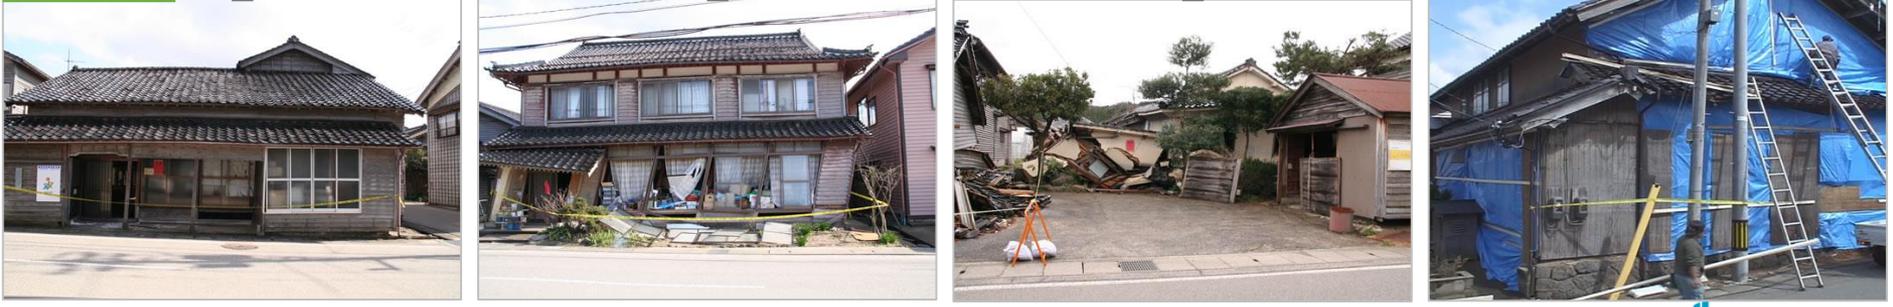
タイプ **A** 2007年:**全壊**<sup>建替</sup> ⇒ 2024年:**無被害** 3/4ページ

※瓦のみ落下

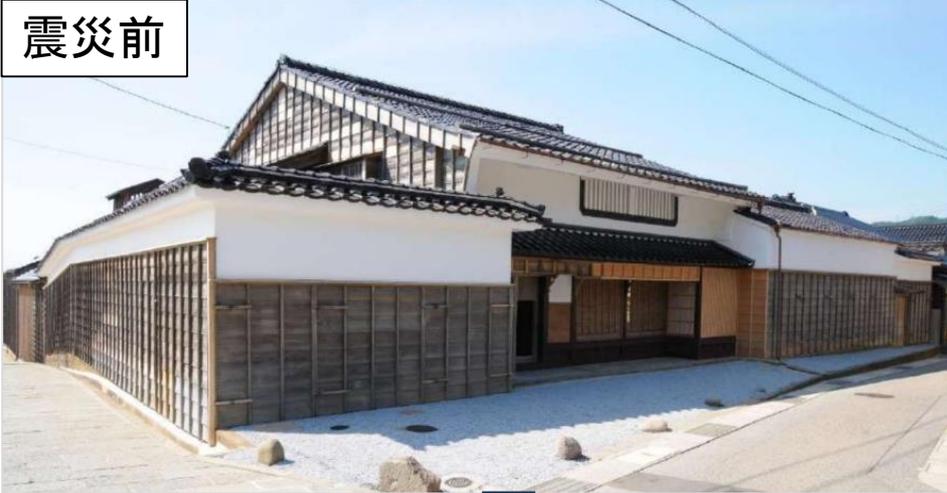
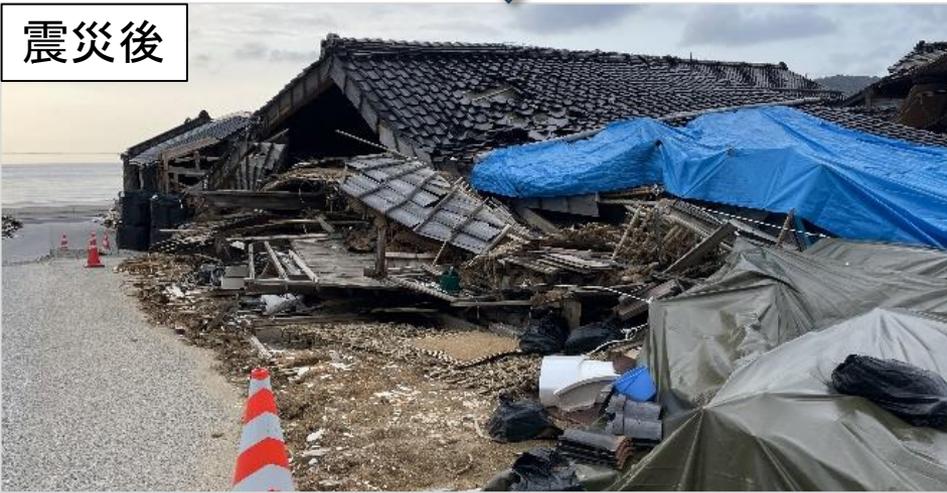
### ■経緯等

- 1872(M 5)年 建築
- 1972(S47)年 県の有形文化財に指定
- 2007(H19)年 能登半島地震(震度6強)半壊
- **2009(H21)年~2011(H23)年**  
**耐震補強を含めた保存修理工事**
- 2009(H21)年 黒島地区が「重要伝統的建造物群保存地区」に選定
- **2016(H28)年 国の重要文化財に指定**
- 2024(R 6)年 能登半島地震(震度7)により主屋が全壊

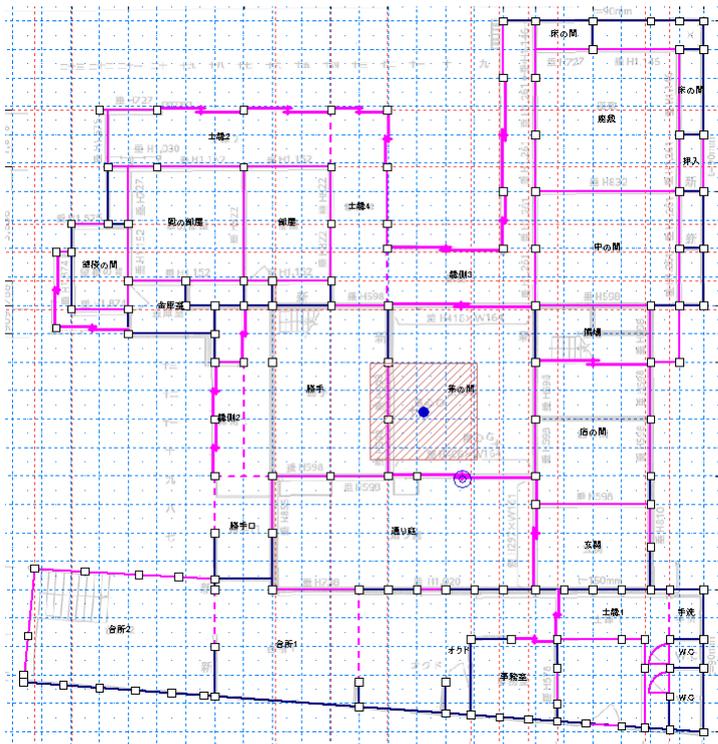
### ①精密診断法1 方法1(在来軸組構法)

X	Y
2階	0.53	0.52
1階	0.31	0.31

### ②精密診断法1 方法2(伝統的構法)

X	Y
2階	0.52	0.52
1階	0.30	0.30

### ③精密診断法2 限界耐力計算 方法2

X	Y
2階	0.33	0.32
1階	0.28	0.29

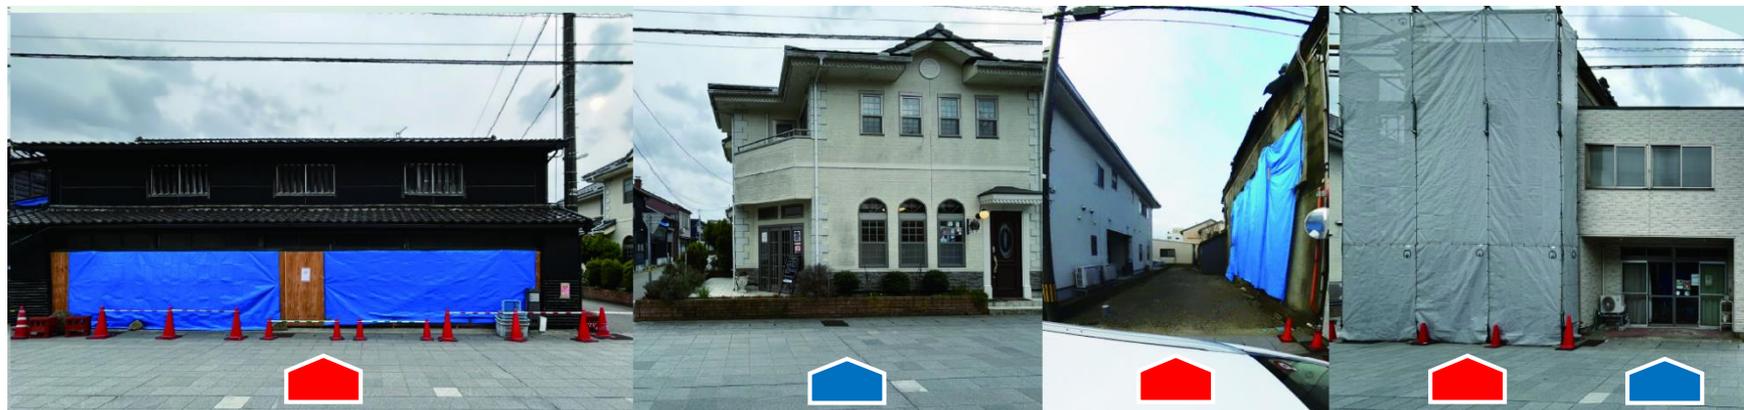
『七尾市景観ガイドライン(2015年)』は町家づくりの風情をイメージして策定されたと思われる、周辺との調和を目的として屋根・庇・塀などの建物の基準と色彩基準を定められている。  
町家づくりの建築物には崩壊や大きな残留変形が多くみられ、2006年築(洋風外観)のH.茜屋は無被害だった。

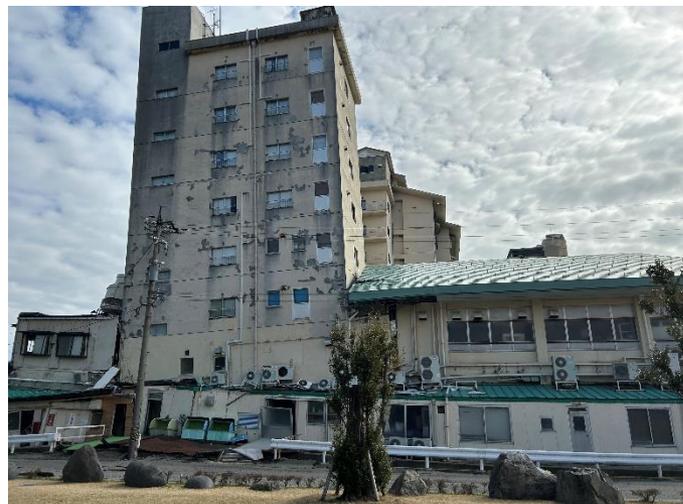
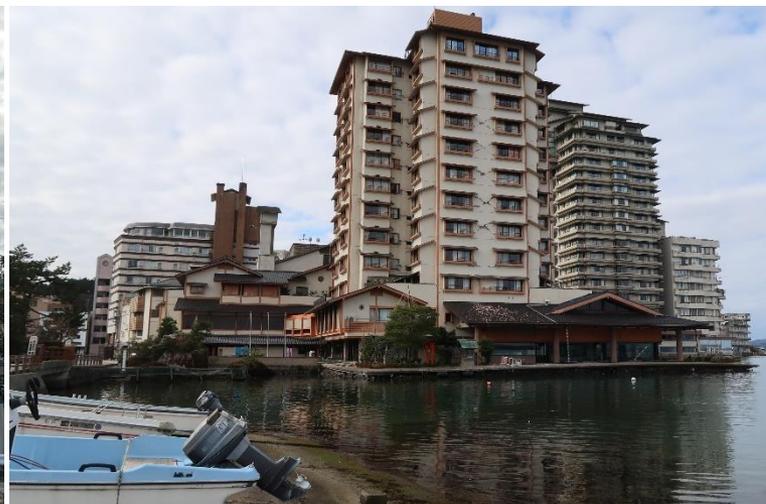
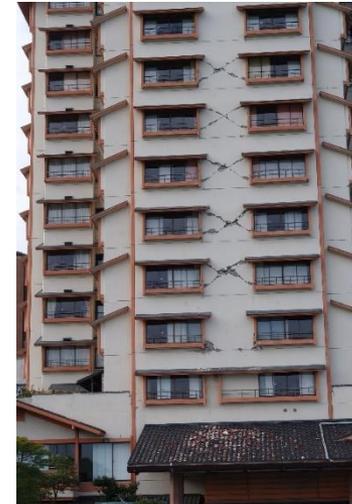
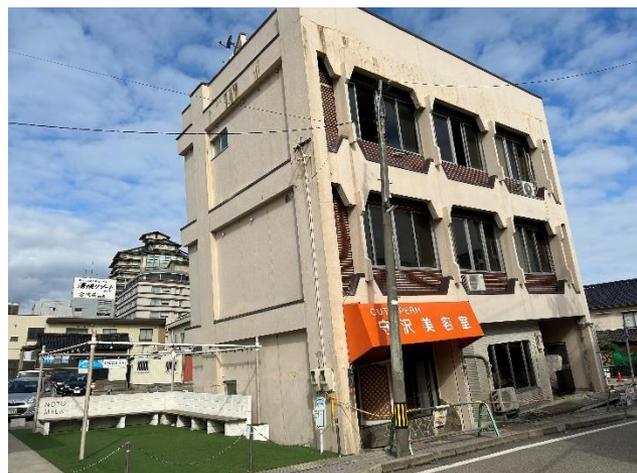
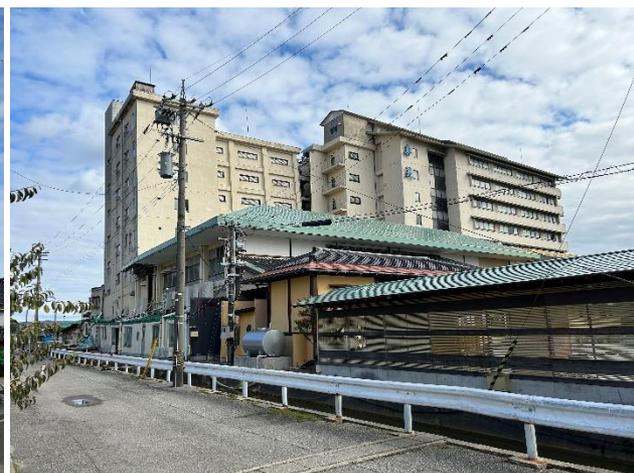
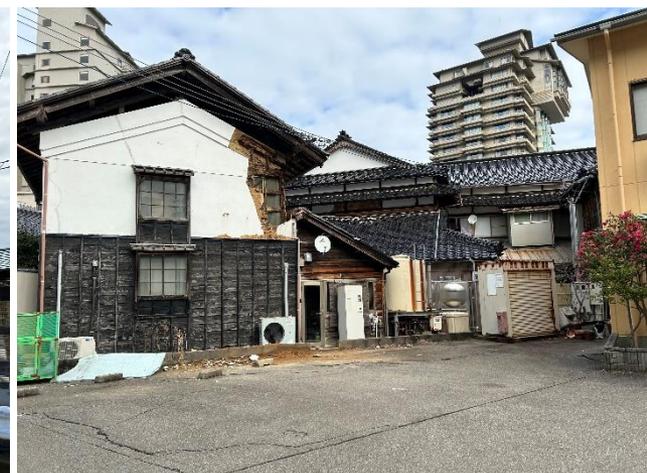
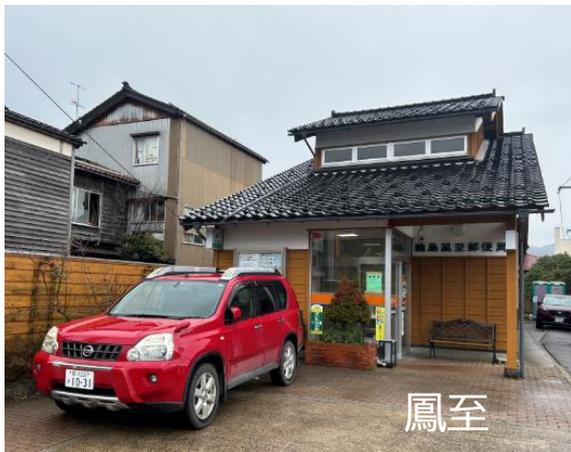
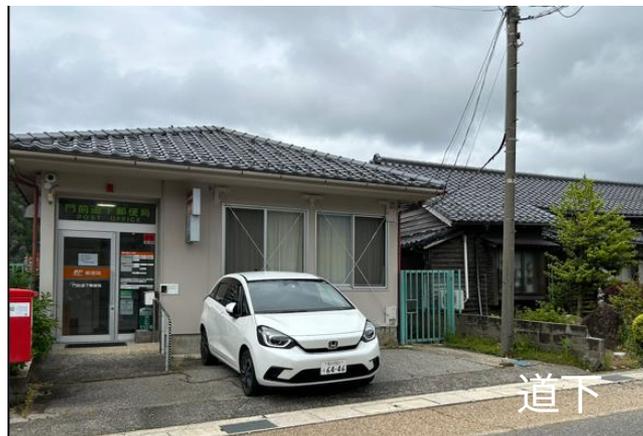
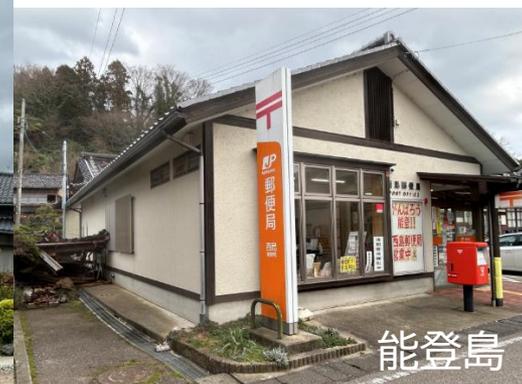
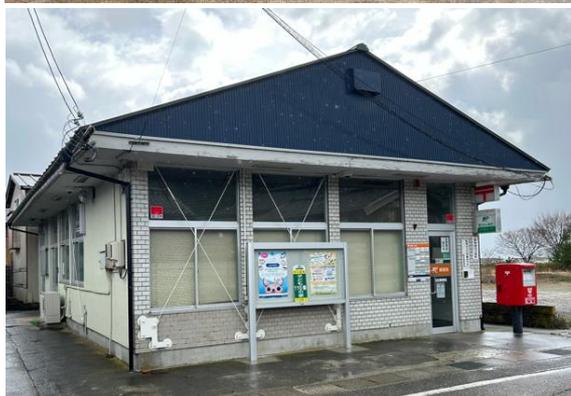
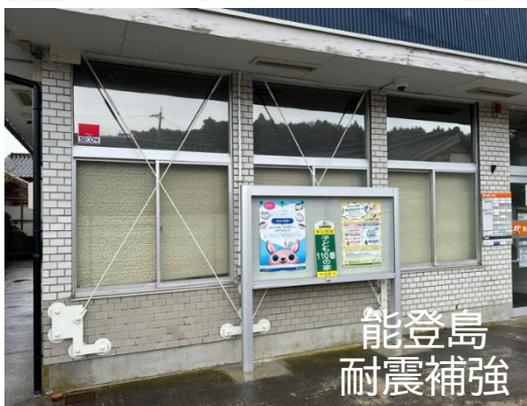
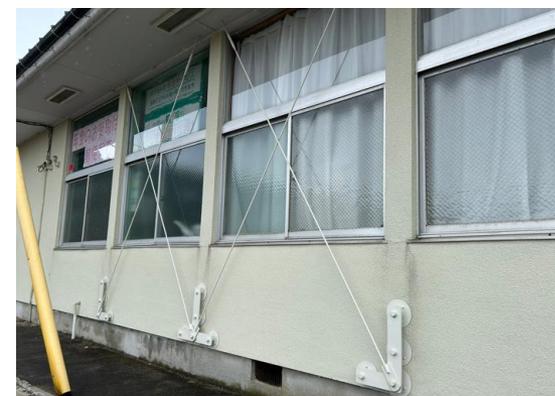
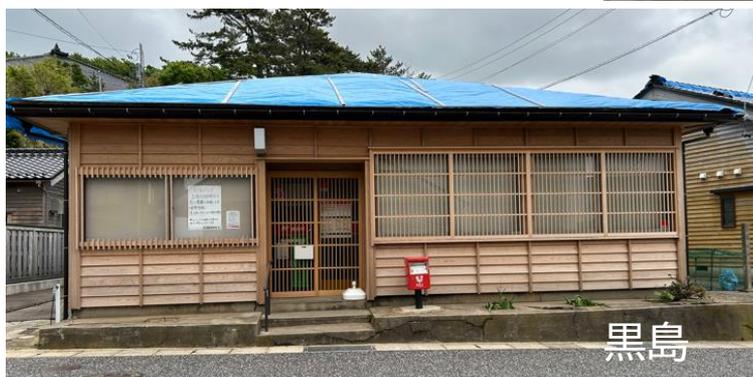
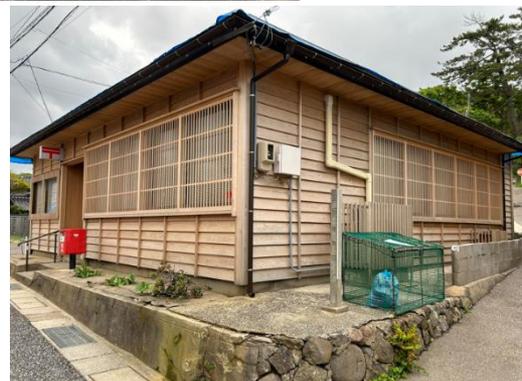
# 7-3) 和倉温泉<七尾市> 震災後の状況

- 地盤が悪く道路や旅館の敷地のいたるところに大きな亀裂や隆起が多数見られた。
- 海に面したホテルの外壁に多数のせん断破壊のひび割れがみられた。
