6. 瓦屋根被害の状況

令和6年 能登半島地震
調査レポート
Ver. 2.1

2024年08月09日

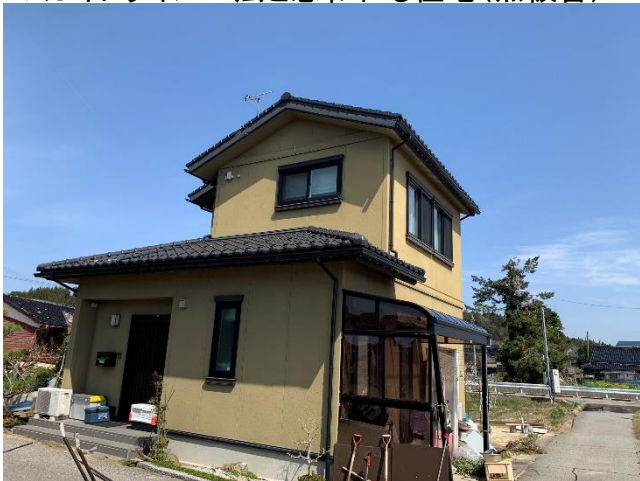
- 震度6強の地震を2回経験した後であっても、ガイドライン工法で施工された屋根瓦に被害は確認されなかった。
- 能登地方では古くから平部の瓦を緊結線などで全数留付ける工法が採用されていたことから、上部構造が倒壊した住宅であっても、その多くの屋根で平部の瓦が脱落していない。
- 棟瓦は留め付けが弱いため、棟瓦に多くの被害がみられた。

▼ガイドライン工法と思われる住宅(無被害)

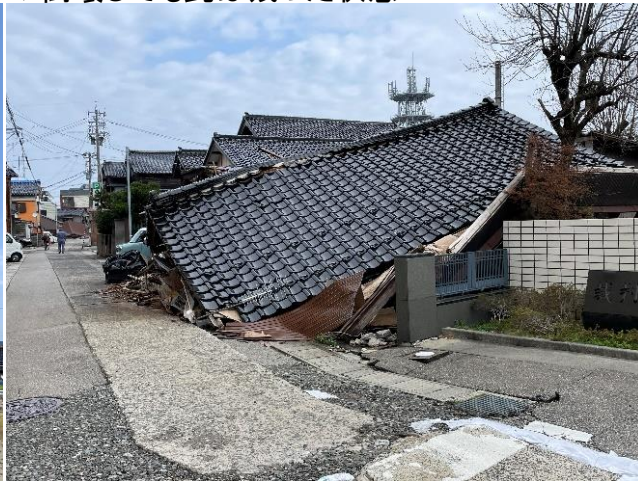
▼倒壊しても瓦は残った状態

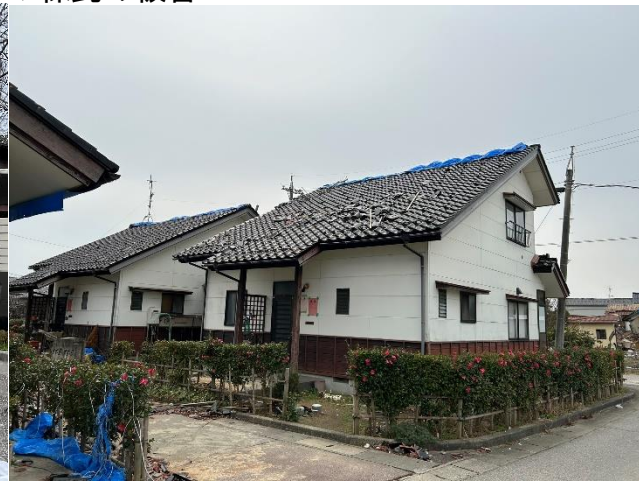
▼棟瓦の被害
