令和6年能登半島地震 レポート1

二度の大地震 にみまわれた

輪島市門前町道下
とらげ

被害の追跡

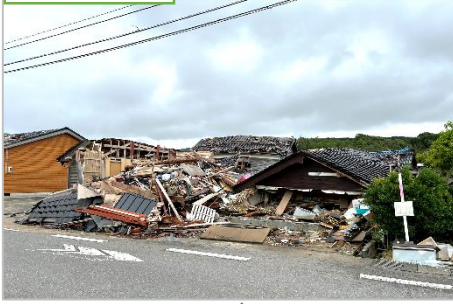
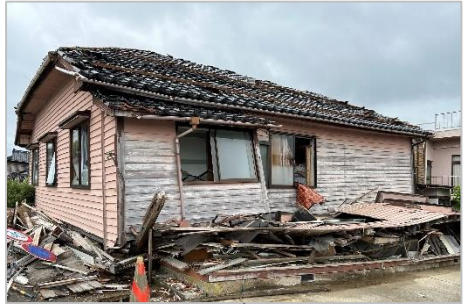
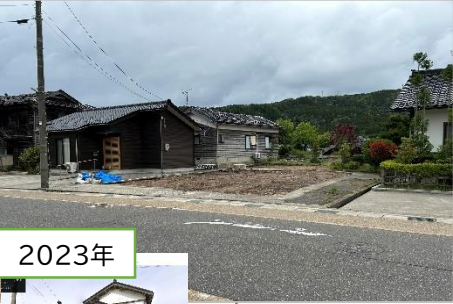
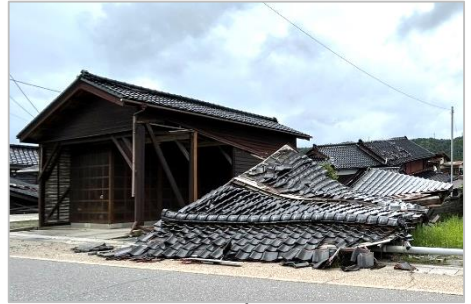
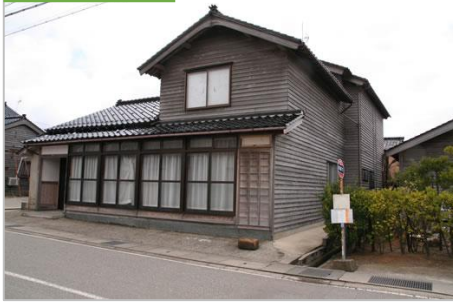
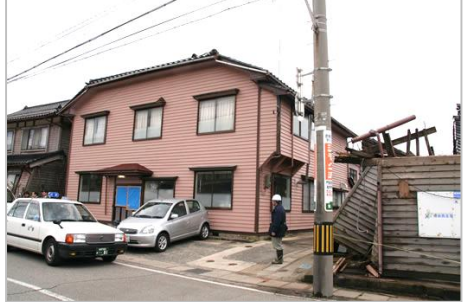
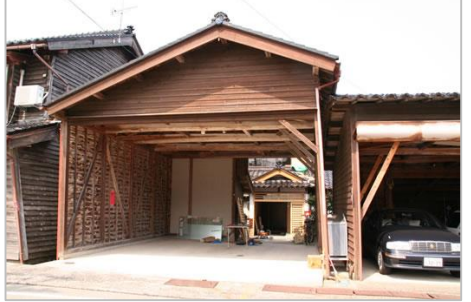
タイプ **N** 2007年: **無被害** ⇒ 2024年: **全壊**

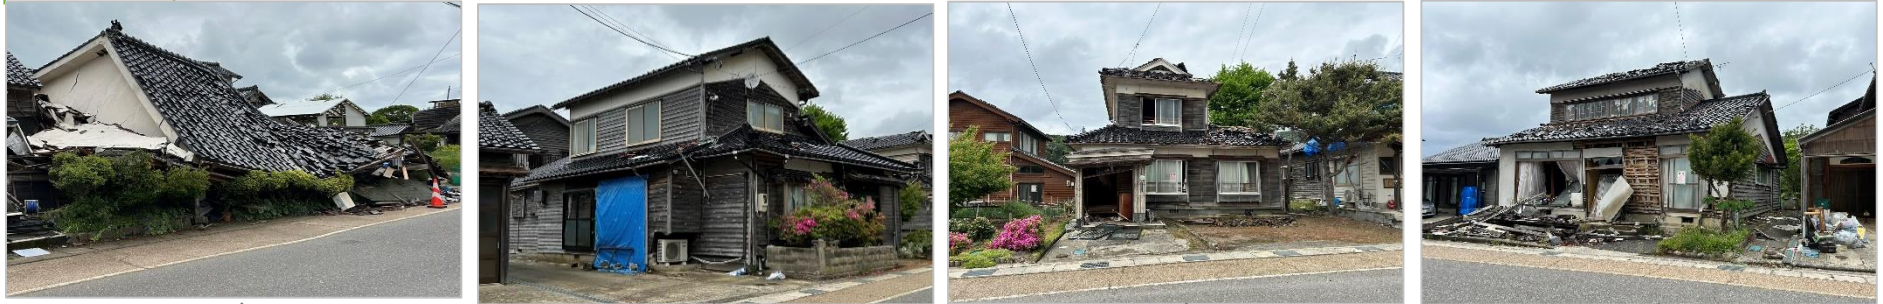
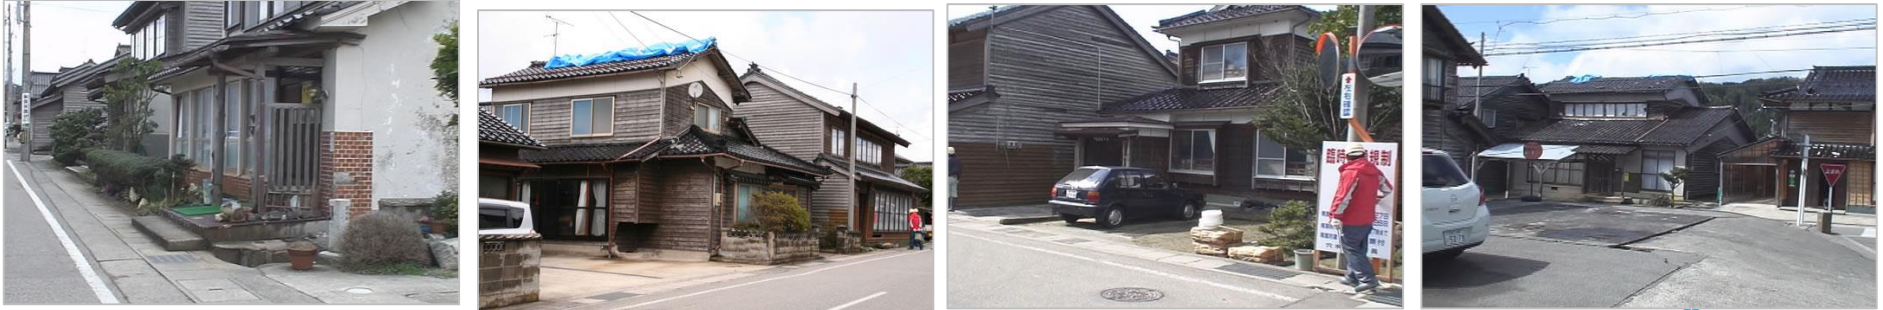
タイプ **G** 2007年: **半壊** ^{改修} ⇒ 2024年: **全壊** 1/3 ページ

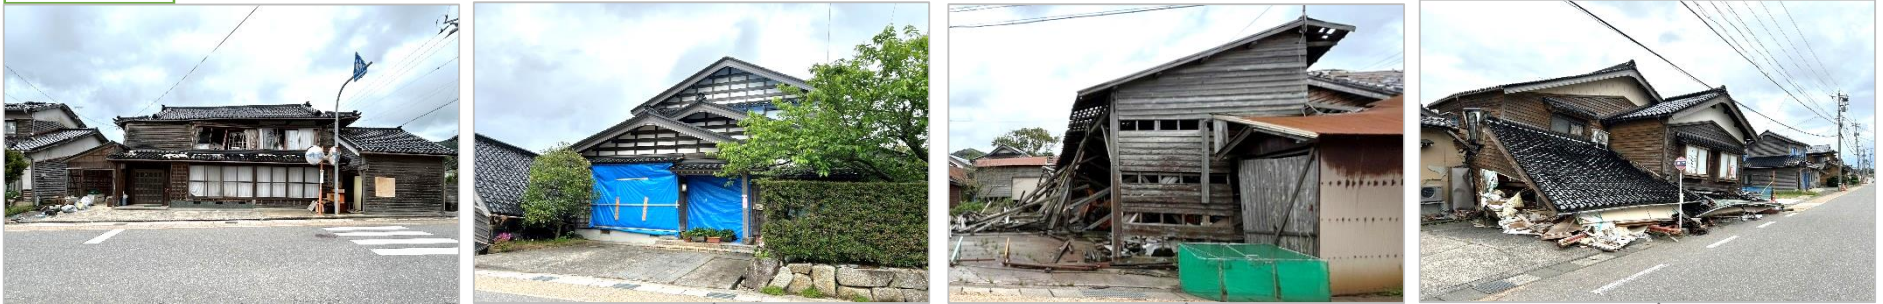
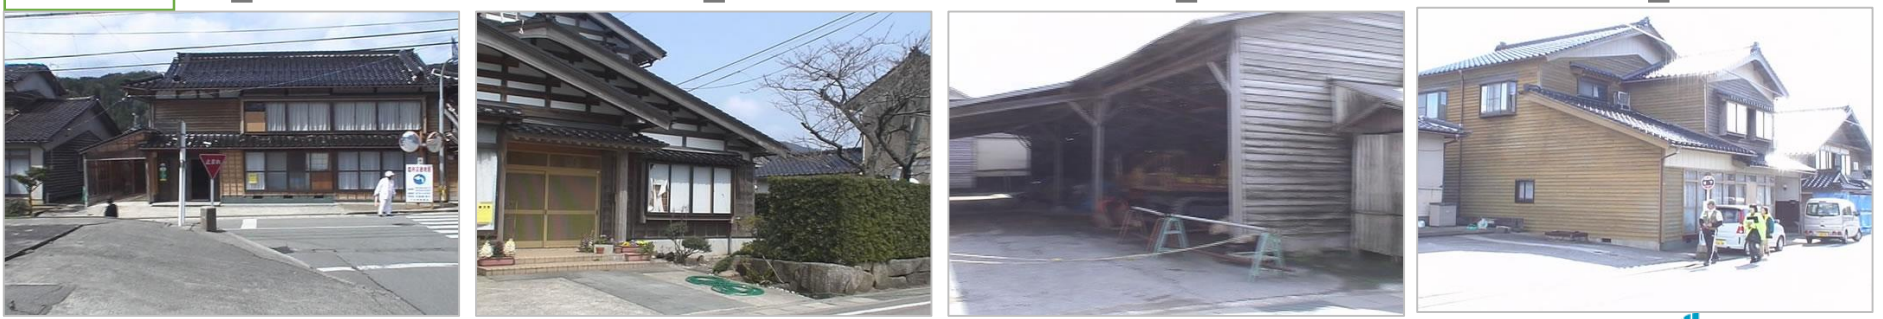
タイプ G 2007年:半壊^{改修} ⇒ 2024年:全壊 2/3 ページ

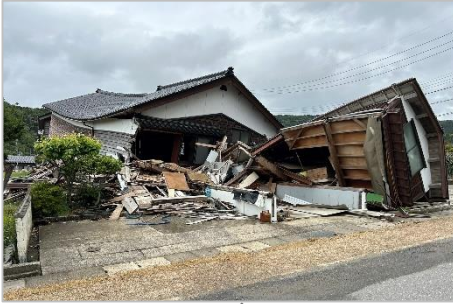
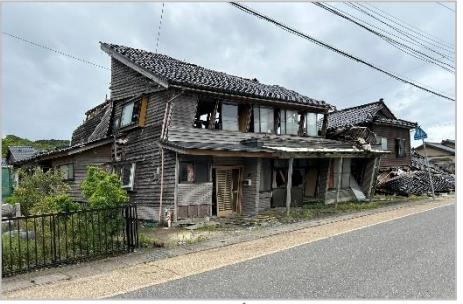
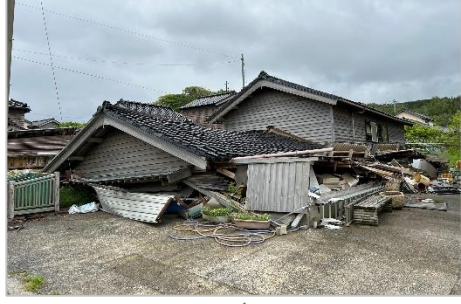
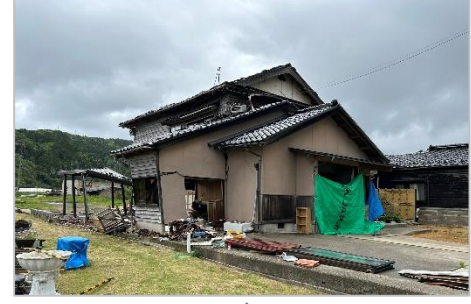
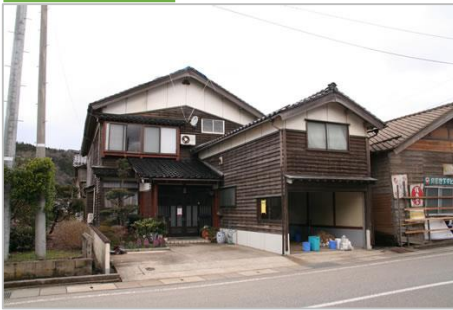
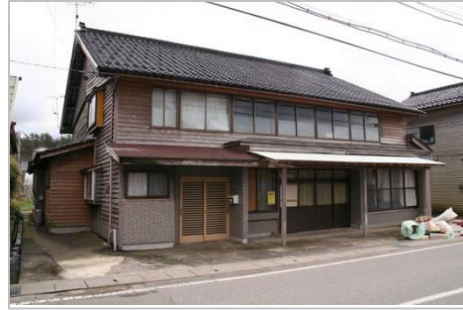
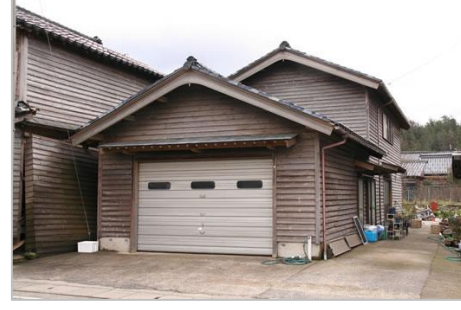
タイプ G 2007年:半壊^{改修} ⇒ 2024年:全壊 3/3 ページ

道路側を一部減築し、
改めて増築
2007年において未調査だが
地元の方から情報取得

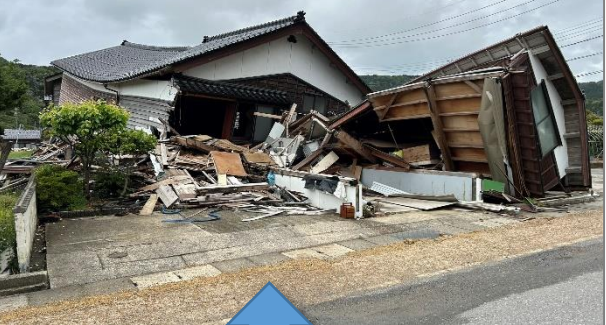
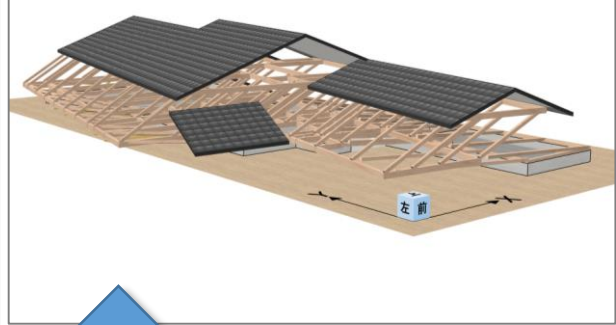
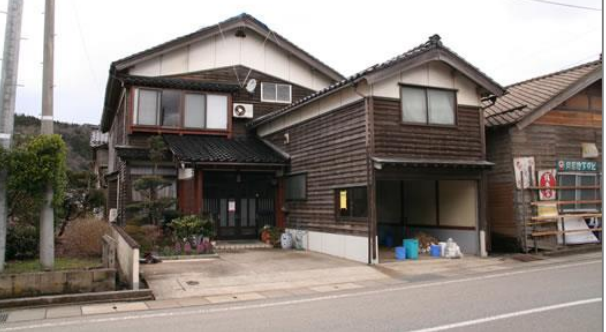
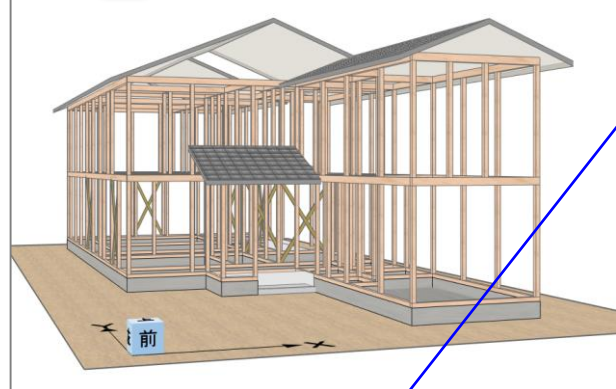
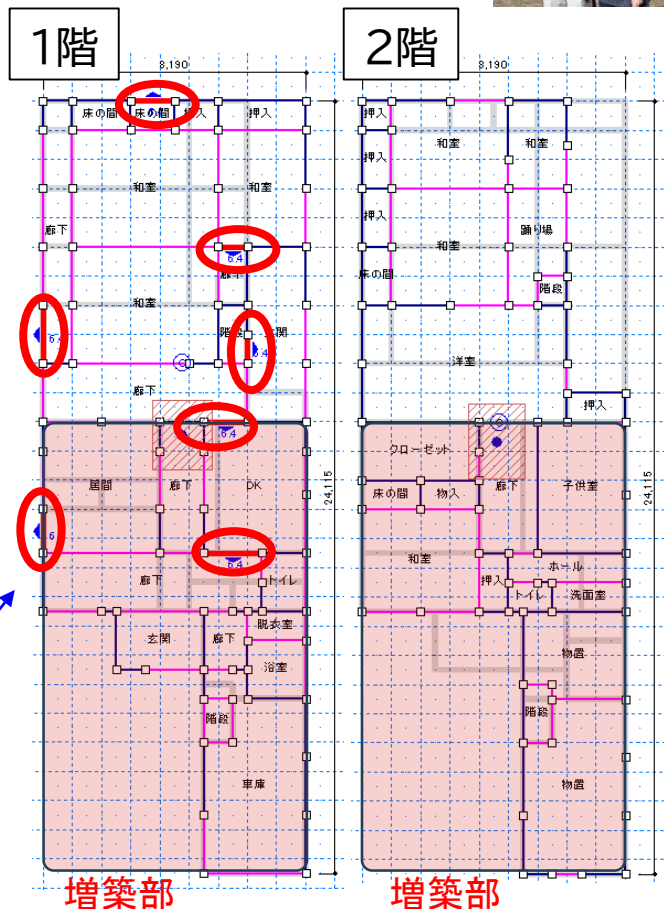
タイプ G 2007年:半壊^{改修} ⇒ 2024年:全壊 (〇邸)

- 建築年代
- ・新築: 1970年頃
- ・増築: 1978年頃
- ・2007年被災後 ⇒ 耐震補強工事

- 2007年耐震補強工事
- ・鉄筋ブレース7箇所補強 (当時、地域内の多くの住宅で同様の施工がされていた)

- 2024年の地震時の状況
- ・棟の部分が蛇のようにうねりながら倒壊 (被災者の証言)
- ・床下の砂質地盤がデコボコになった
- ・梁接合部、柱接合部は抜けや折損多数

X	Y
2階	0.55	0.90
1階	0.31	0.59

- ・道下地区は広く砂質地盤で、当該物件の床下の地盤面が凸凹になっていたことから、地盤が弱かった可能性が考えられる。
- ・うねるように倒壊したという証言から、長辺方向でねじれが発生したと考えられる。
- ・ブレースによる補強が行われていたが、耐震性が不足していた可能性が考えられる。

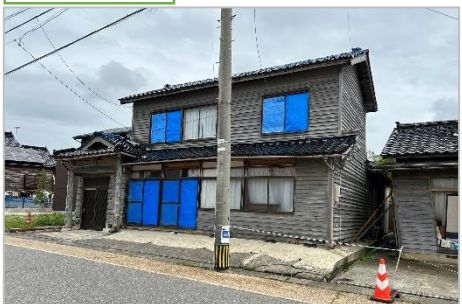
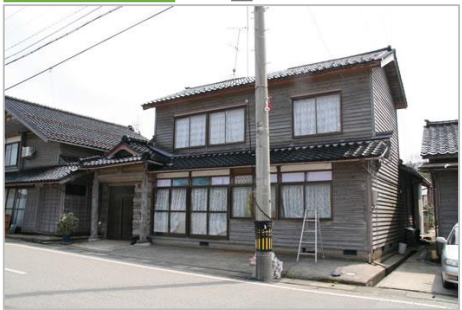
タイプ **M** 2007年:無被害 ⇒ 2024年:半壊

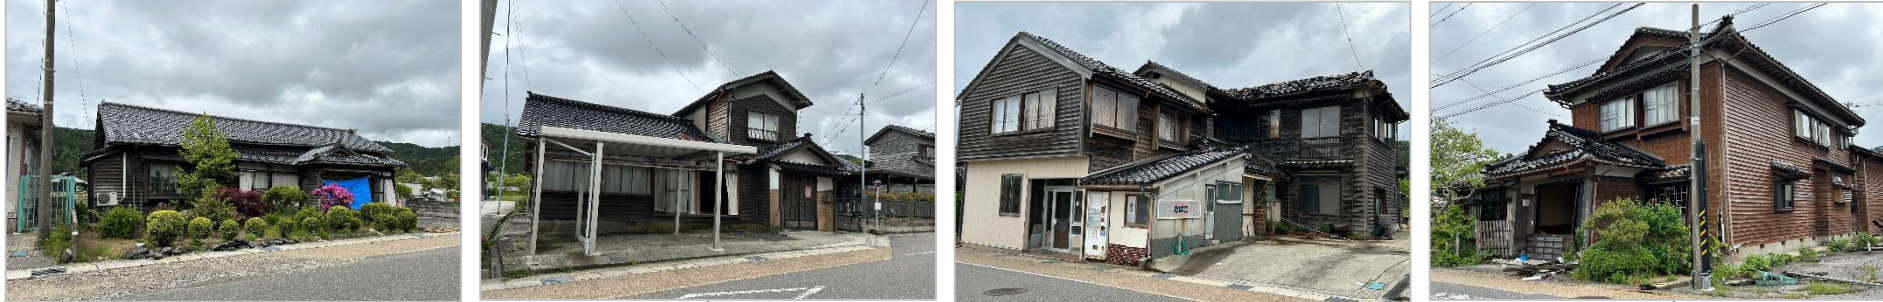
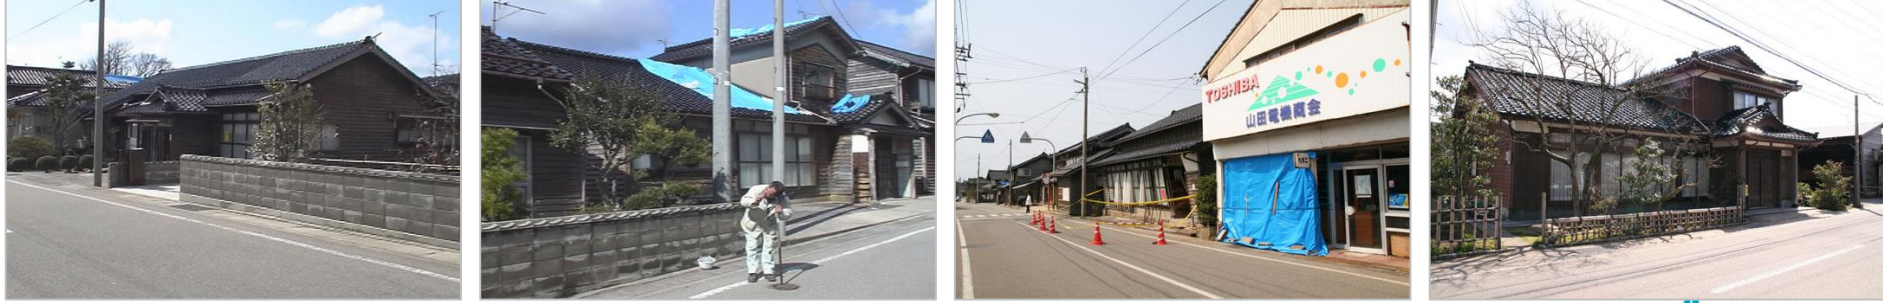
タイプ F 2007年:半壊^{改修} ⇒ 2024年:半壊 1/2 ページ

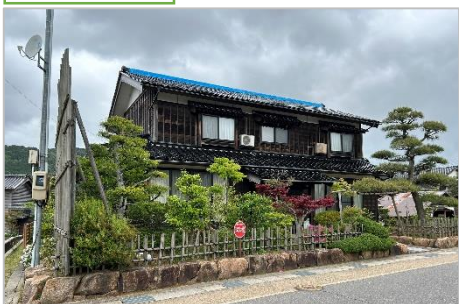
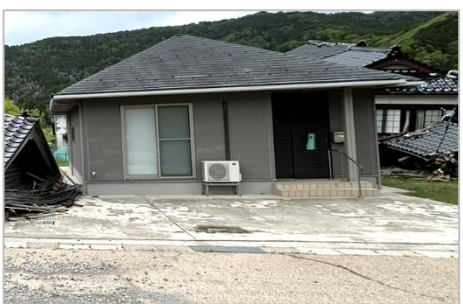
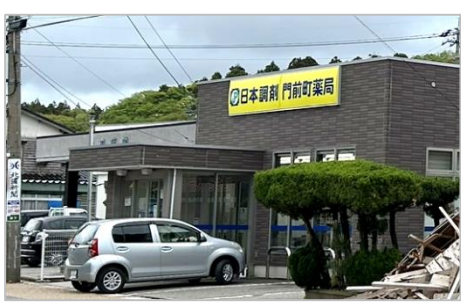
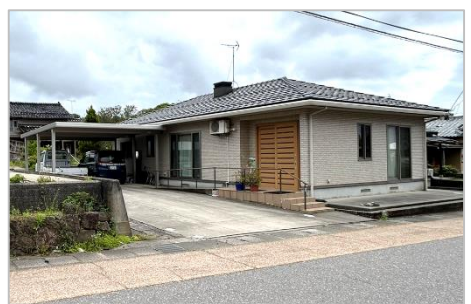
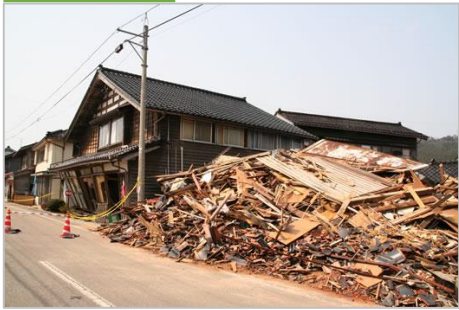
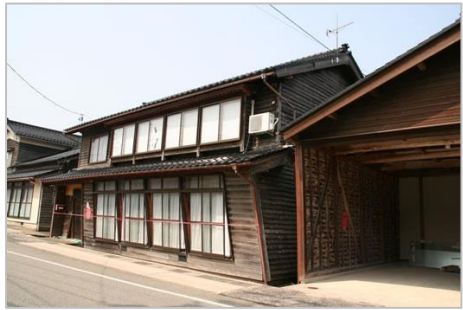
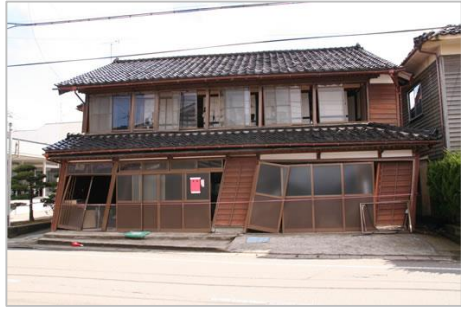
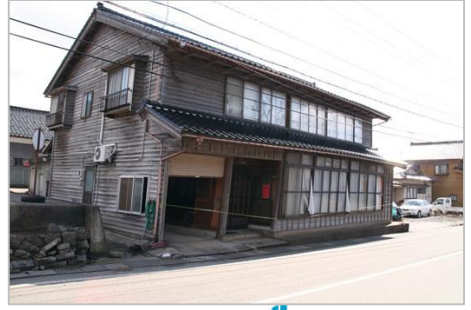
タイプ **A** 2007年:**全壊**^{建替} ⇒ 2024年:**無被害** 2/4ページ

2007年 ※瓦のみ落下

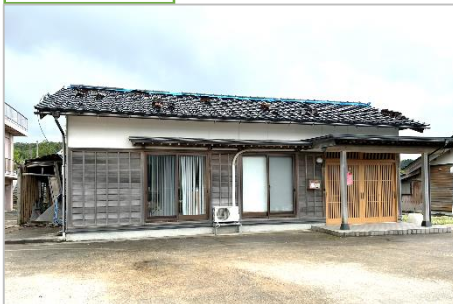
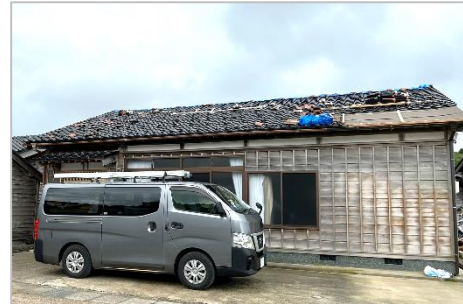
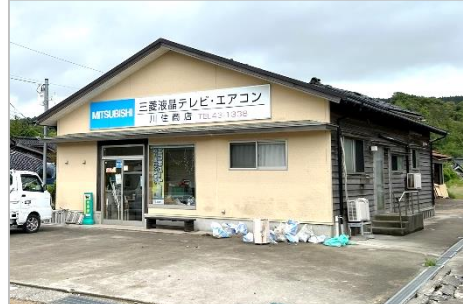
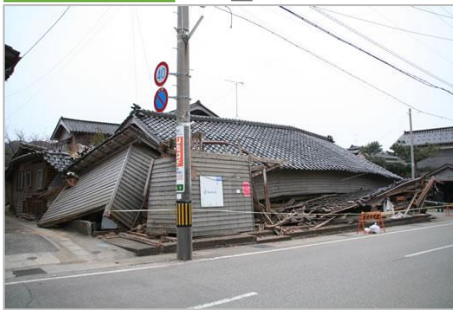
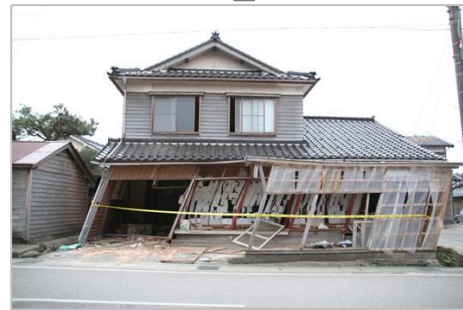
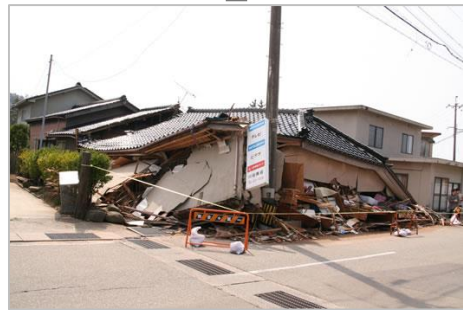
タイプ **A** 2007年:**全壊**^{建替} ⇒ 2024年:**無被害** 4/4 ページ

↑ ※瓦のみ落下
