# 平成28年熊本地震 調査報告（木造住宅）

ホームズ君すまいの安心フォーラム

株式会社インテグラル

2016年6月23日

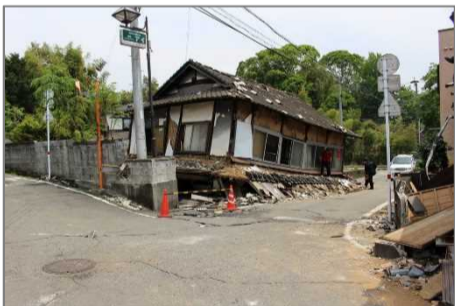
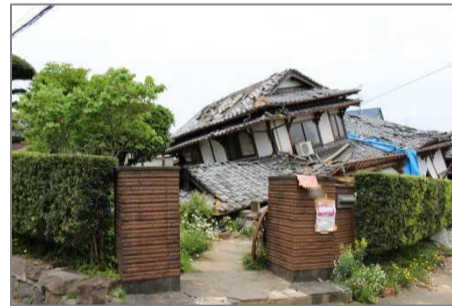
### ●1981 年以前に建てられた住宅

外観や仕様などから推測すると、調査した被災地域の住宅の多くが、1981 年以前に建てられたものと推測される。これらのほとんどは、倒壊など全壊相当の被害を受けたと見受けられる。

1981年以前に竣工した建物は、旧耐震基準（1981年以前）で建てられたと考えられる。これらの建物の被害の状況は、全壊相当の被害が多数見られた。その原因として、旧耐震基準（1981年以前）では建築基準法における必要壁量が新耐震基準（1981年）に比べて少なく、基礎が無筋であること、接合部の金物も使われていないことが考えられ、「大規模の地震動」（震度6強～7に達する程度）に耐えられなかったと考えられる。

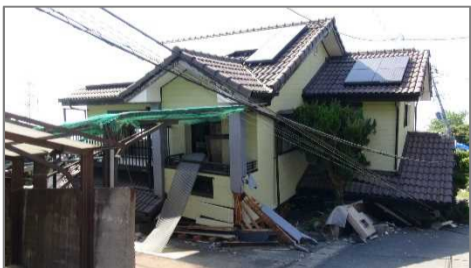
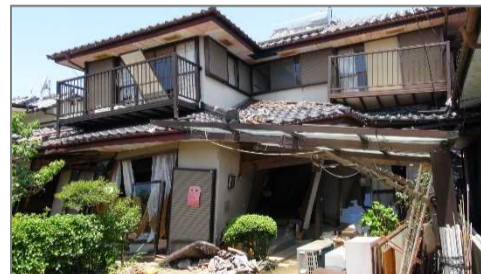
### ●1981 年～2000 年に建てられた住宅

この基準が適用された 1981 年～2000 年に建てられたと推測される住宅においても、やはり多くの住宅が、倒壊を含め、全壊あるいは半壊相当の被害を受けたと見受けられる。

1981年から2000年以前に竣工した建物は、新耐震基準（1981年）で建てられたと考えられる。全壊・半壊相当の被害が多く見られた。その原因として、新耐震基準（1981年）は必要壁量が旧耐震基準（1981年以前）に比べ最大38%増加しているが、壁の配置のバランスが考慮されていないことや、接合部の緊結強度の不足が考えられる。

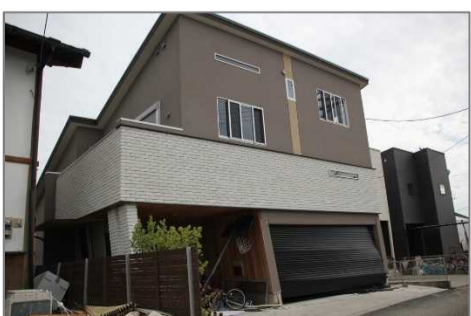
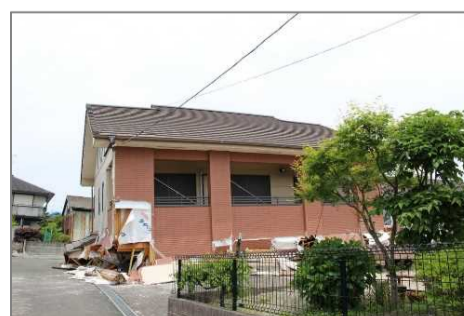
### ●2000 年以降に建てられた住宅

2000 年の建築基準法の改正により耐震基準がさらに強化された。しかし、2000 年以降に建てられた住宅の一部でも、倒壊の被害が確認されている。

2000年以降に竣工した建物は、強化新耐震基準（2000年）で建てられたと考えられる。これらは、AやBに比べて倒壊の被害が少なかった。

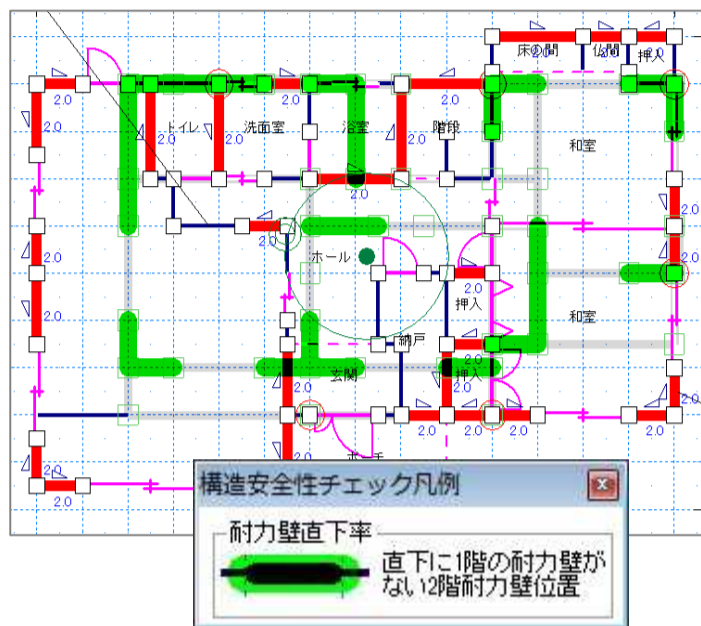
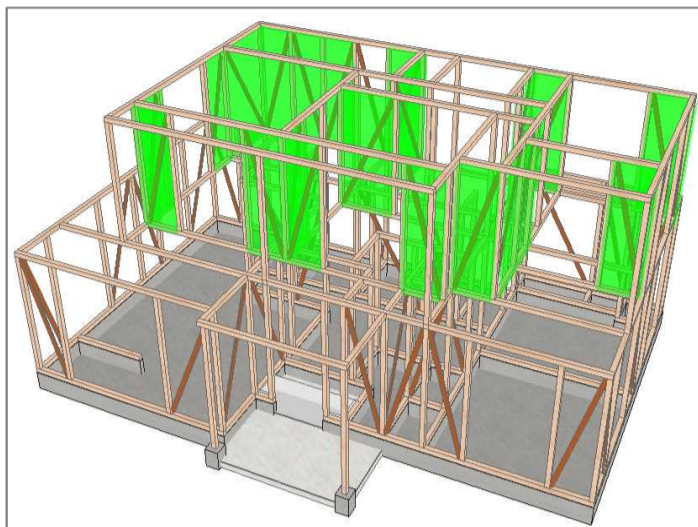
○柱や壁（耐力壁）の上下階での直下率が低い（直下率：上階の壁・柱の直下に下階の壁・柱が存在する割合）2階の壁や柱の直下に1階の壁や柱をできるだけ配置することが、構造設計上は望ましい。しかし、平面計画上の要望を優先するために、2階の壁や柱の直下に1階の壁や柱が少ない建物も見られた。

このような建物は地震を受けた場合に、より大きな負担が床や梁にかかる恐れがあるが、建築基準法施行令第46条の壁量計算ではここまでは規定されていない。

建築基準法のみで検討する場合は、2 階の壁や柱の直下に 1 階の壁や柱をできるだけ配置することが、構造設計上は望ましい。（推奨値：柱直下率 60%以上、壁直下率 65%以上）

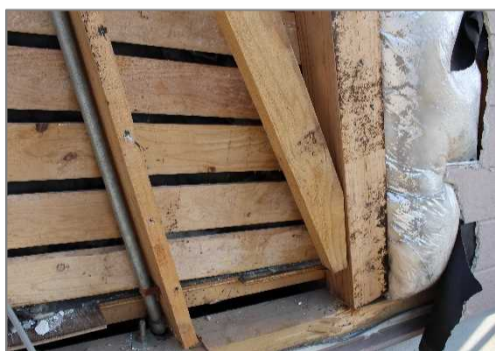
個別の建物の倒壊物件の分析では、次のような状況が見られた。倒壊や損傷の直接的な原因であったかは不明であるが、耐震性能の低下を招いていた可能性が考えられる。

○筋かい端部の金物の取付不良（漏れ）

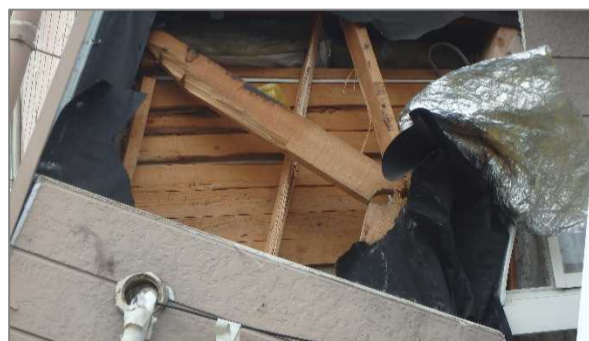
○筋かいに切り欠き
