令和6年能登半島地震 レポート2

旧角海家住宅 被害状況と

ホームズ君での検証

## 令和6年 能登半島地震 調査レポート

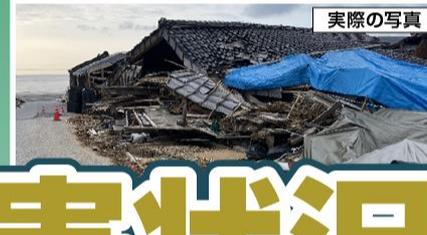
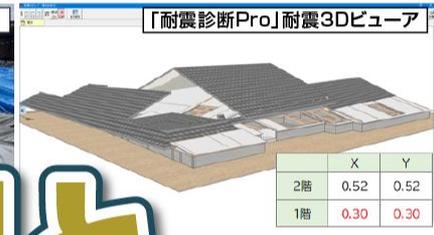
2024年地震直後

- 1872(M 5)年 建築
- 1972(S47)年 県の有形文化財に指定
- 2007(H19)年 能登半島地震(震度6強)半壊
- **2009(H21)年~2011(H23)年**  
**耐震補強を含めた保存修理工事**
- 2009(H21)年 黒島地区が「重要伝統的建造物群保存地区」に選定
- **2016(H28)年 国の重要文化財に指定**
- 2024(R 6)年 能登半島地震(震度7)により主屋が全壊

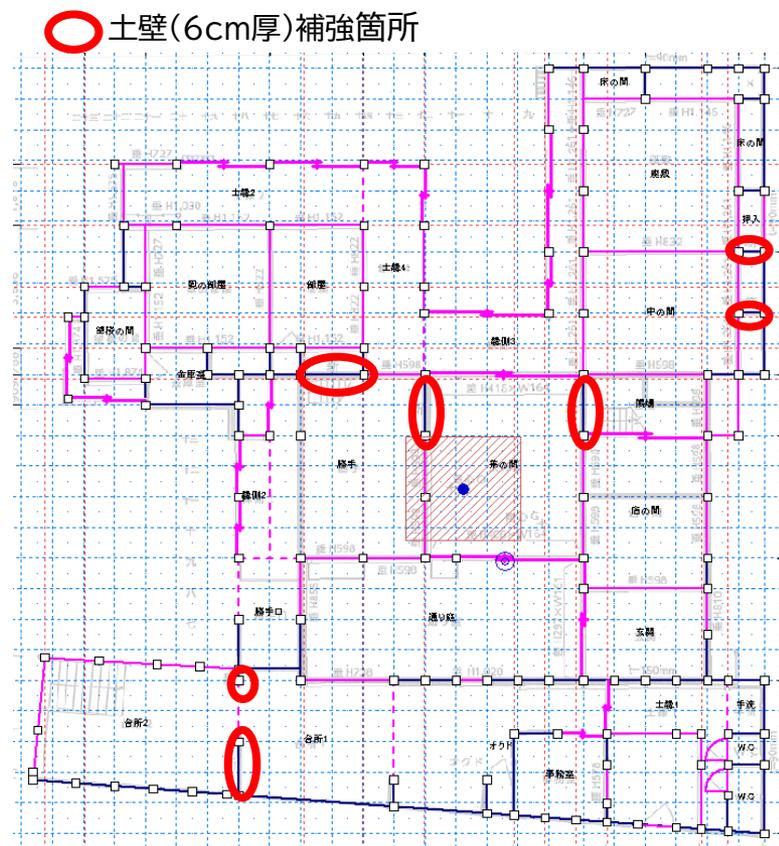
### ■修理、補強箇所

- 耐力上必要な7箇所<sup>①</sup>に土壁(6cm厚)で補強
- 構造材(梁・桁)の補強
- 令和5年7月シロアリ被害のあった床板、根太の修理を実施
- 支持地盤までの杭補強

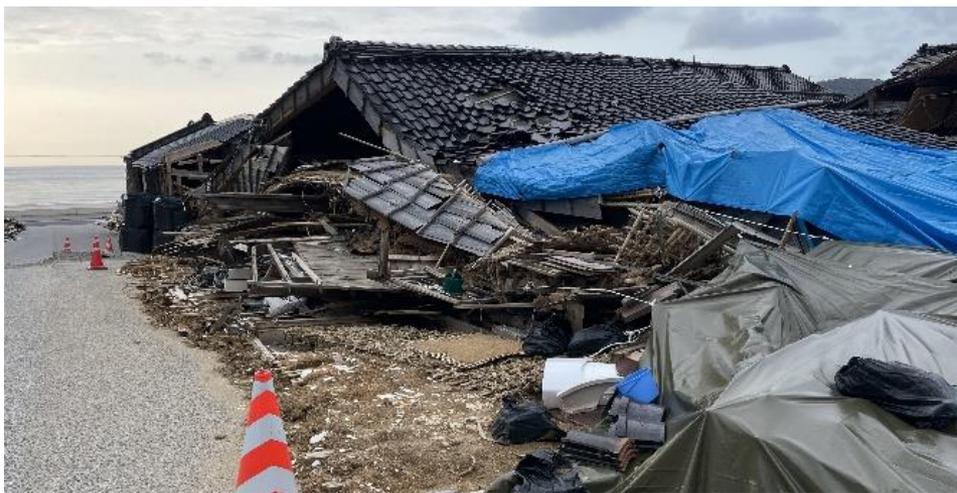
### 「耐震診断Pro」耐震3Dビューア - 地震被害想定

X	Y
2階	0.52	0.52
1階	0.30	0.30

上部構造評点

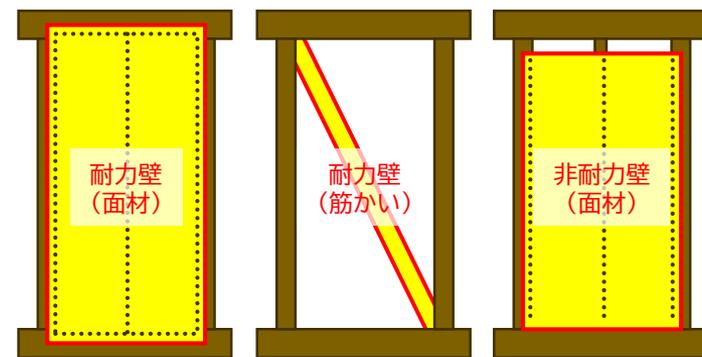
無開口壁の耐力

- 方法1: 壁を主な耐震要素とする住宅  
【在来軸組構法】【杵組壁工法】

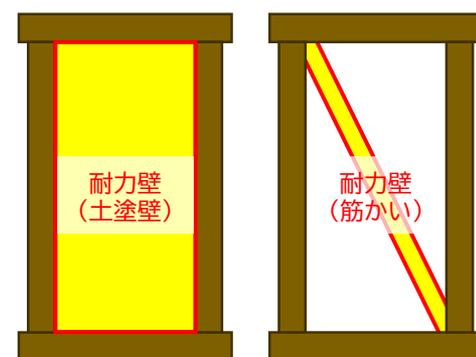
無開口壁の耐力

- 方法2: 太い柱や垂れ壁を主な耐震要素とする住宅  
【伝統的構法】

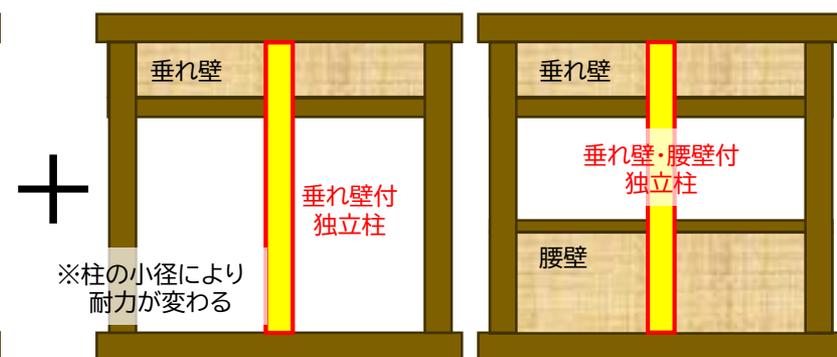
垂れ壁・腰壁付き独立柱の耐力

※柱の小径により  
耐力が変わる

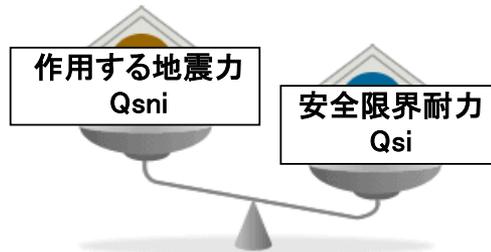
【上部構造評点】=  $\frac{\text{【安全限界耐力】 } Q_{si}}{\text{【作用する地震力】 } Q_{sni}}$

1.5以上	倒壊しない
1.0～1.5	一応倒壊しない
0.7～1.0	倒壊する可能性がある
0.7未満	倒壊する可能性が高い

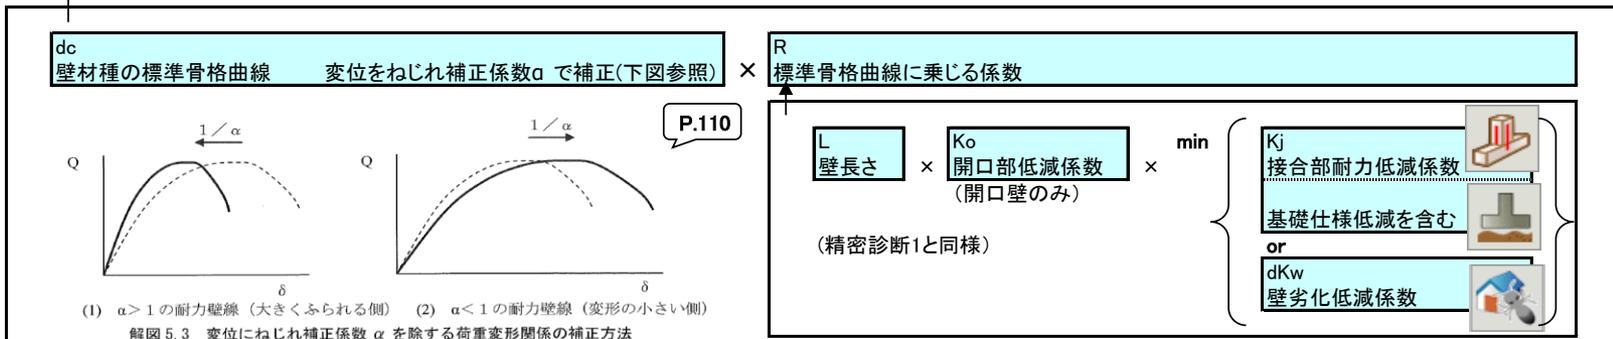
図 5.3 変位にねじれ補正係数  $\alpha$  を除する荷重変形関係の補正方法

$Q_{si}$  荷重変形関係曲線(安全限界用)の最大荷重点

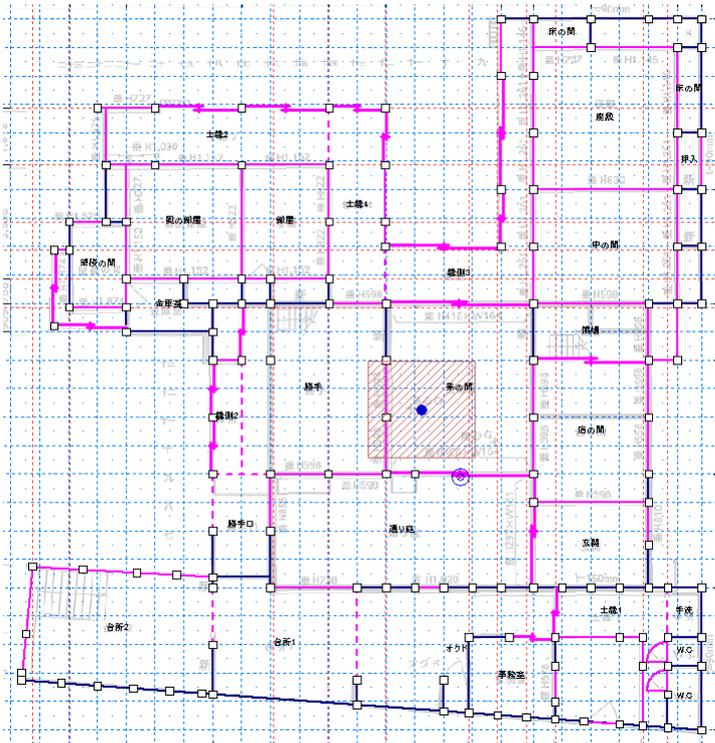
X	Y
2階	0.53	0.52
1階	0.31	0.31

X	Y
2階	0.52	0.52
1階	0.30	0.30

X	Y
2階	0.33	0.32
1階	0.28	0.29

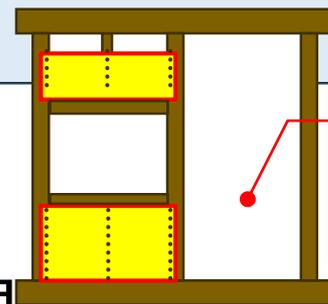
有開口壁(垂れ壁・腰壁)の耐力が低い要因

1. 耐力を持つ無開口壁に接していない(耐力は0)
2. 連続する開口幅が長い(3.0m分しか考慮できない)

ここに壁がないと、左の壁の耐力が0になってしまう

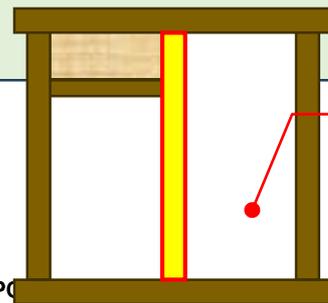
柱(垂れ壁・腰壁付き独立柱)の耐力が低い要因

1. 大半が柱小径が9~12cmの柱(耐力は0となる)
2. 柱の片側に垂れ壁・腰壁がない(耐力は0となる)

ここに壁がないと、垂れ壁付き独立柱の耐力が0になってしまう

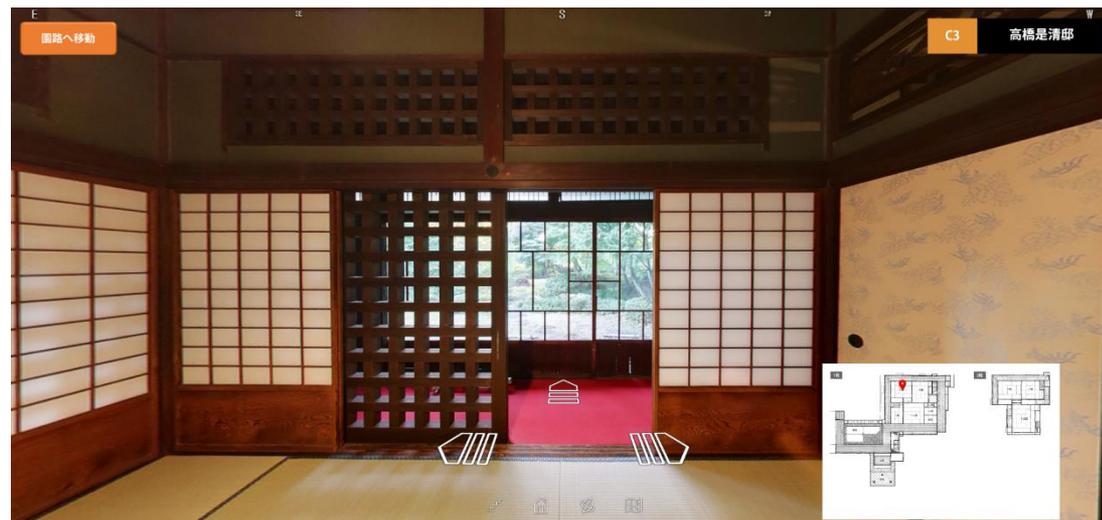
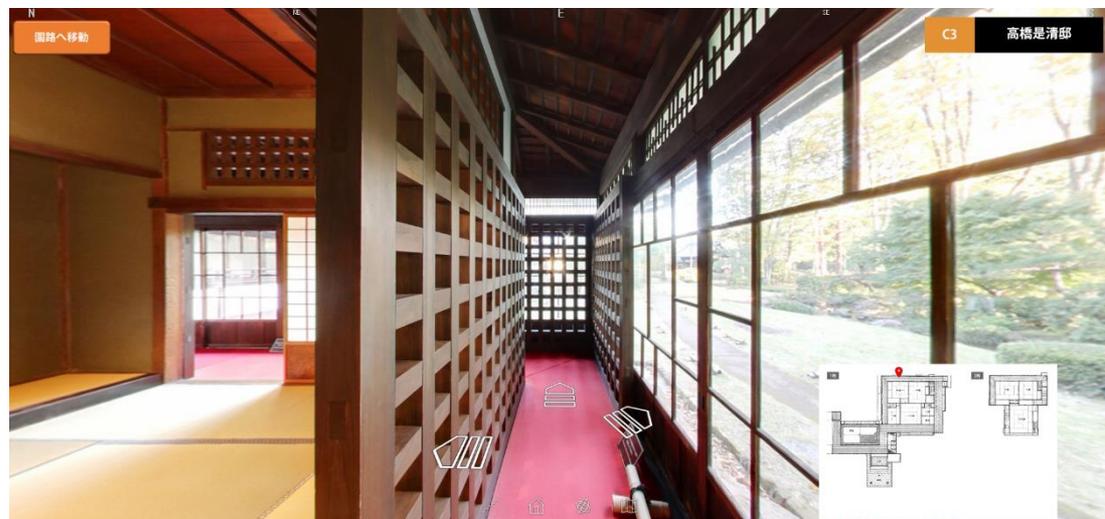
## ▼格子壁での補強

- ・江戸東京たてもの園「高橋是清邸」

- ・格子壁は、建築基準法では、「壁倍率1.0」
- ・意匠を損なわず、室内に光を取り入れ耐震性を向上。
