省エネ診断

屋根断熱化工事における室内温度の変化

～S邸(地域Ⅳ)での測定結果～

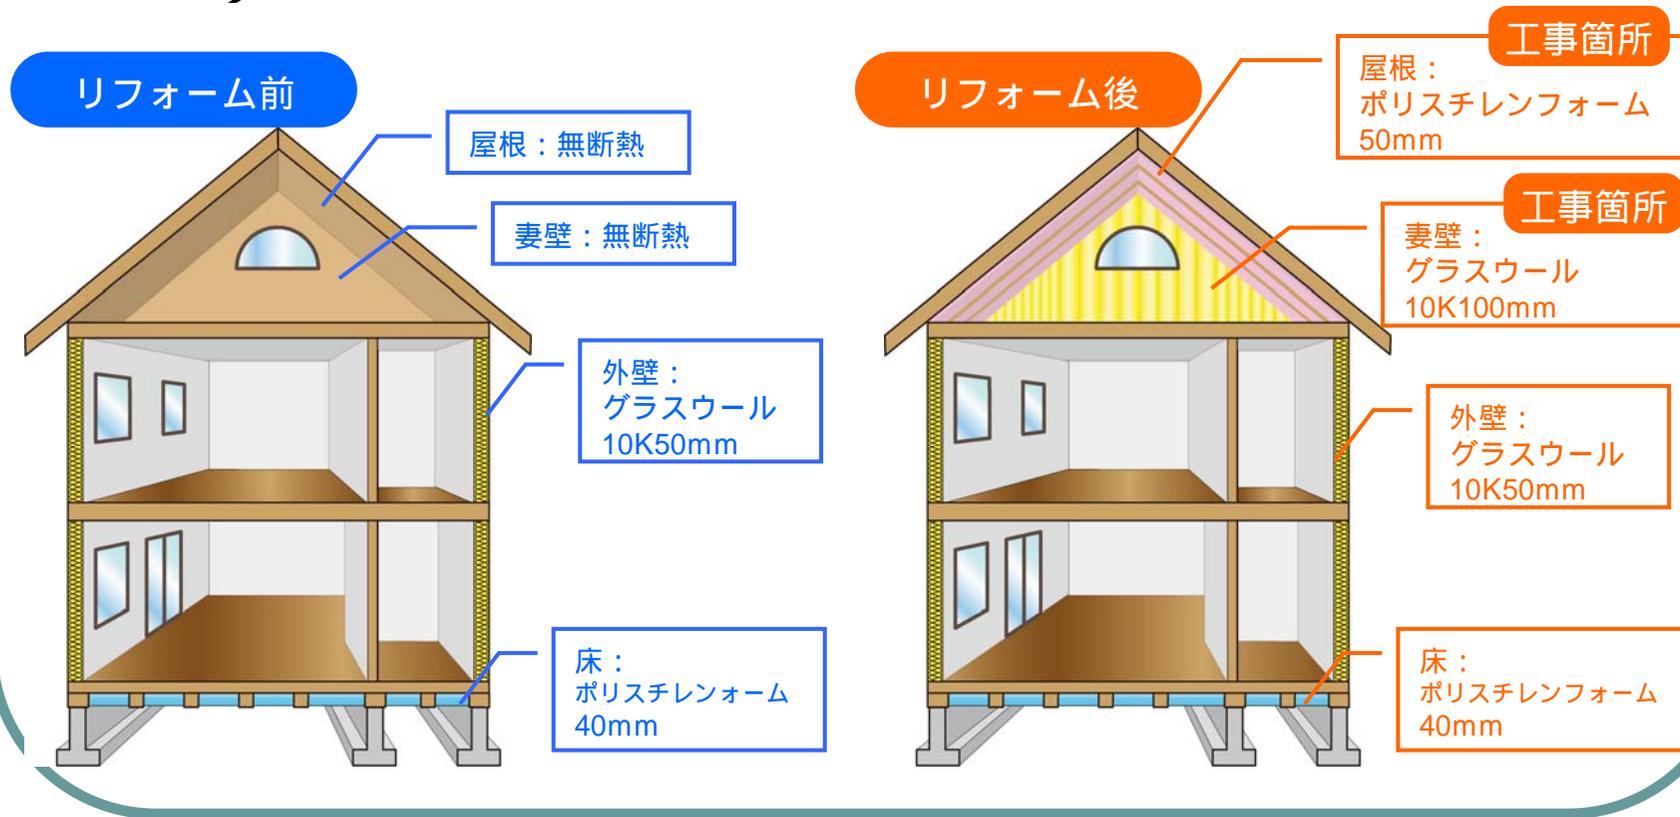
断熱工事の作業風景

工事内容) 【屋根】無断熱
【妻壁】無断熱

ポリスチレンフォーム50mm
グラスウール10K100mm

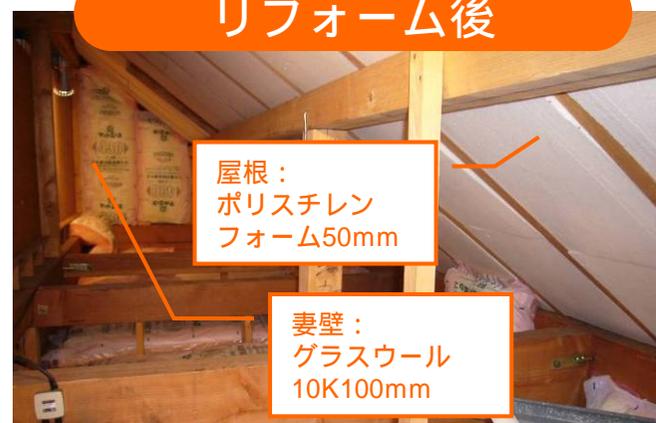
屋根の断熱工事

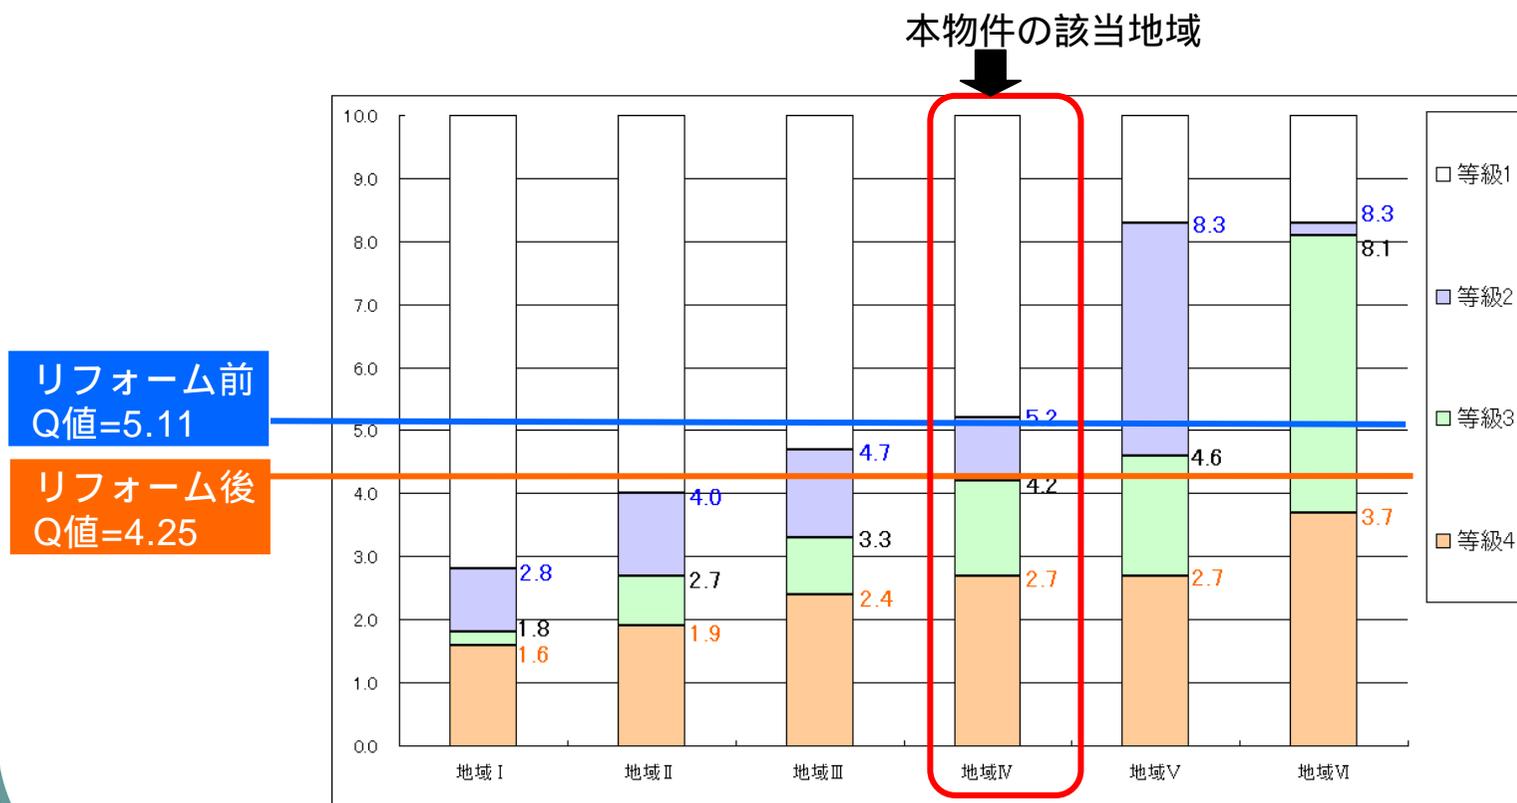
結果①熱損失係数Q値の変化

断熱工事により熱損失係数Q値(W/m²K)が5.11 4.25まで改善された。

Q値が屋根断熱工事によって5.11 4.25*に向上した。

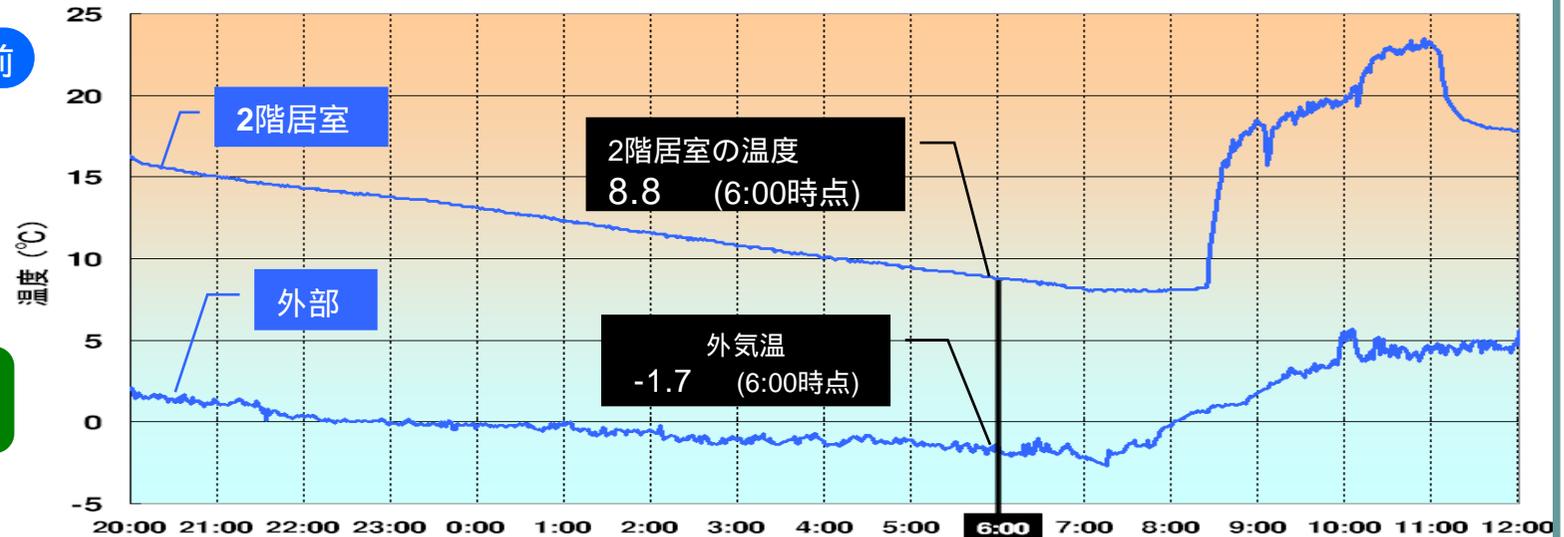
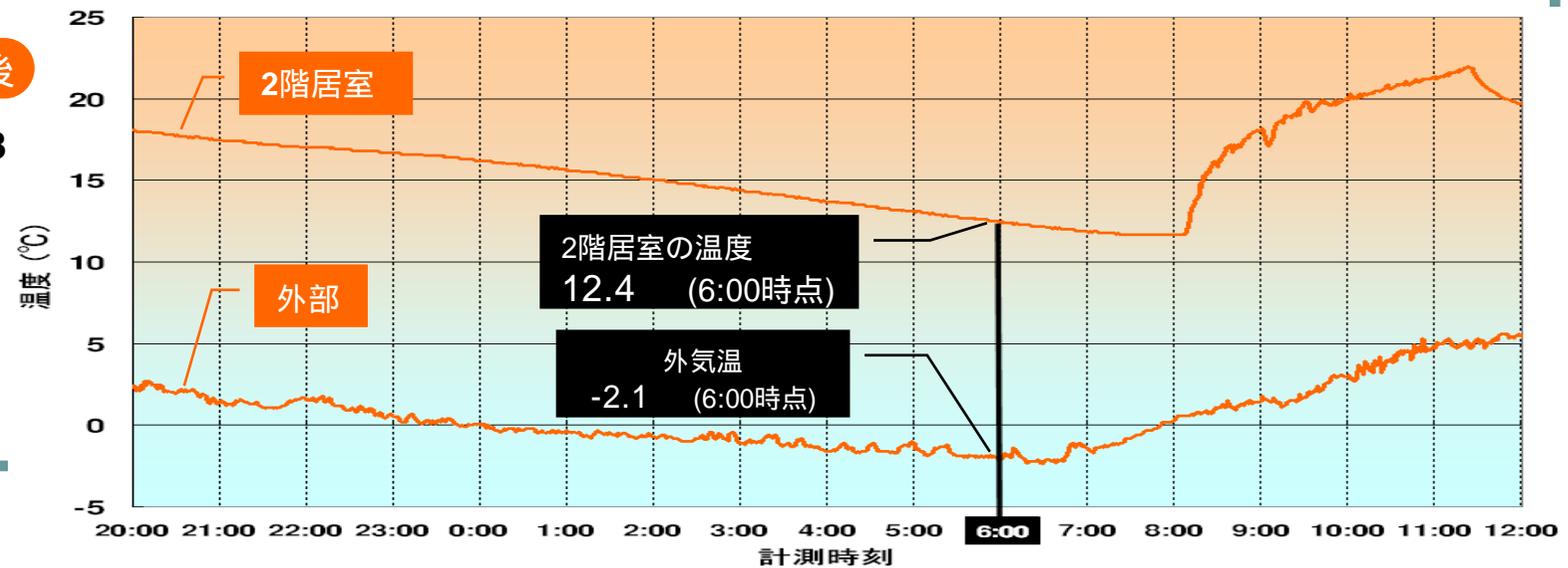
結果②断熱工事前後の2階居室と外部の温度推移

(暖房停止時刻はリフォーム前後ともに18:00)

リフォーム前

2010/2/2

リフォーム後

2010/2/18

朝6:00時点の居室の温度を比較すると以下の結果を確認できた。

1階居室	9.8	10.9	1.1	上昇
2階居室	8.8	12.4	3.6	上昇

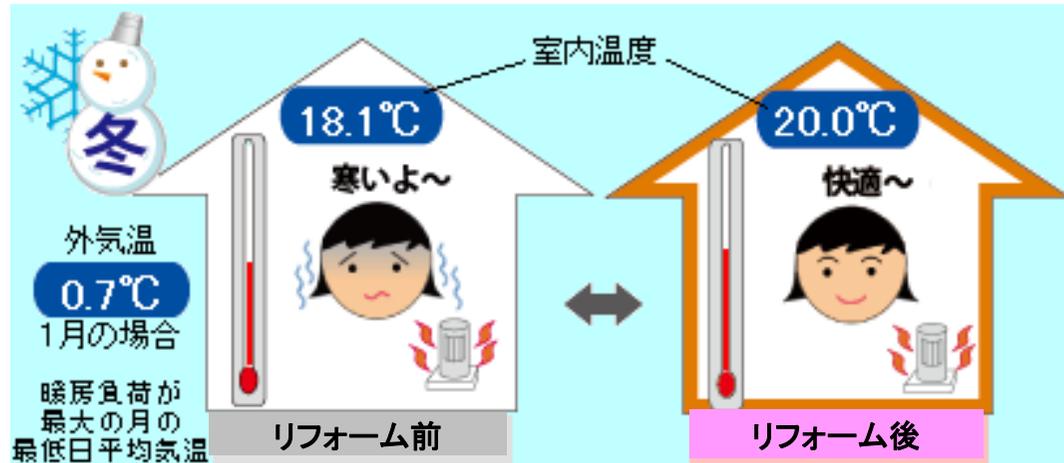
Q値の変化による室内温度変化シミュレーション

断熱工事前後において求めたQ値の違いによる比較です。
同じ性能の暖房機器を同じだけ使用した場合の室内温度をシミュレーションしています。

同じ性能の暖房機器を同じだけ使っても、省エネ性能によって室内温度に差がでます。

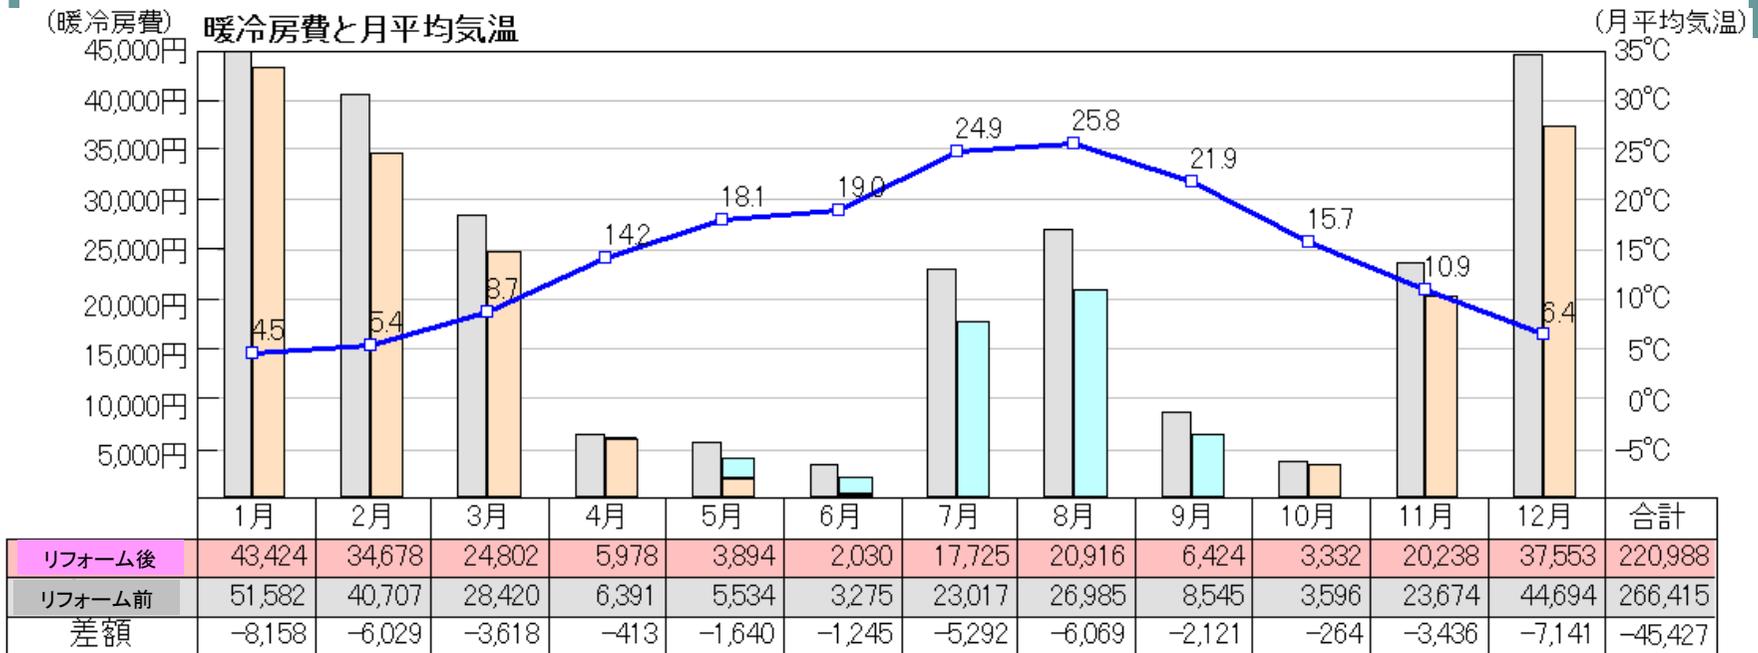
断熱工事前後の暖冷房費の比較

- 設計中のプラン暖房費(円)
- 設計中のプラン冷房費(円)
- 比較対象プラン暖冷房費(円)
- 月平均気温(°C)
- 気象観測点
都道府県：茨城県
観測点：土浦

リフォーム前	リフォーム後
暖房機器	エアコン	エアコン
燃料単価	8円/kWh	8円/kWh
冷房機器	エアコン	エアコン
燃料単価	8円/kWh	8円/kWh

※室内設計温度
暖房20°C/冷房25°C

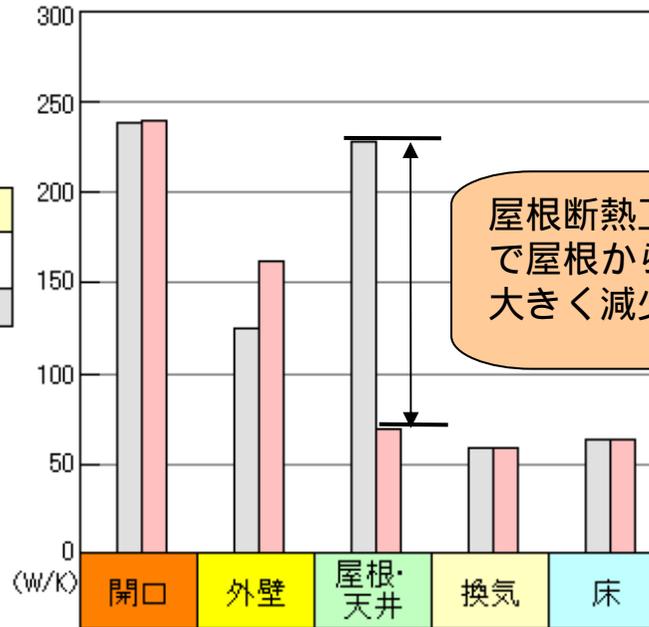
■(部位別)建物から損失する熱量(W/K)の比較

屋根断熱工事をしたことで屋根からの熱損失量が大きく減少しています。
