# 平成28年熊本地震 調査報告（木造住宅）

ホームズ君すまいの安心フォーラム

株式会社インテグラル

2016年6月23日

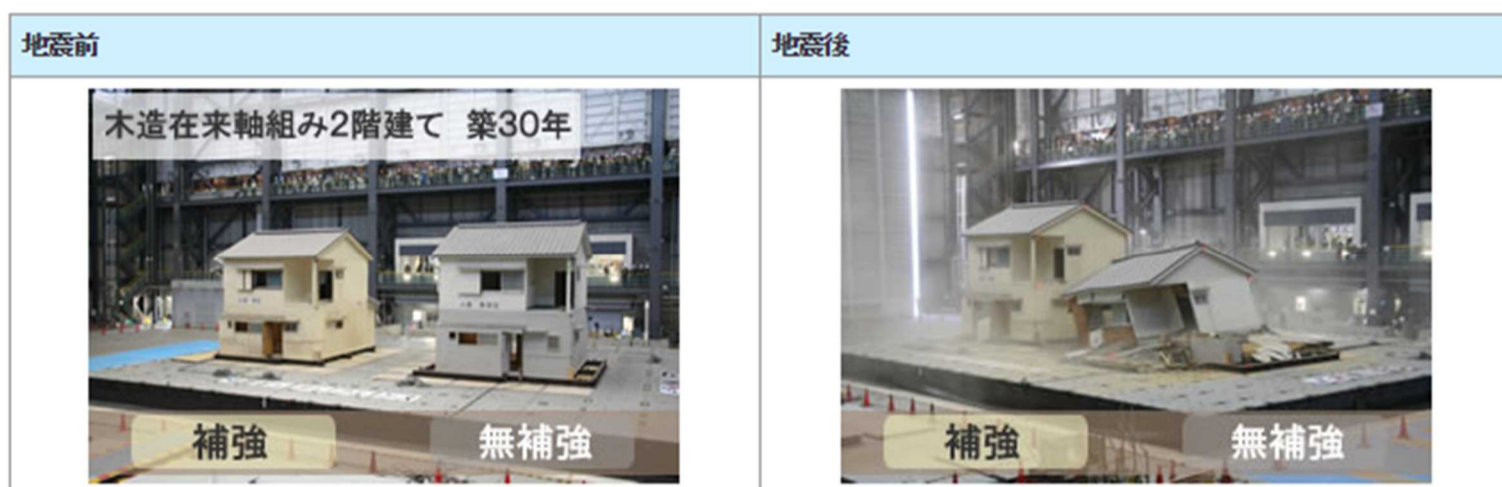
#### 【実験の概要】

耐震性能が異なる次の 2 物件に対して、震度 7 の地震動（JR 鷹取波）を 2 回加える実験

- ・旧耐震基準（1981 年以前）相当の建物  
（耐震診断の評点：0.50 「倒壊する可能性が高い」）
- ・新耐震基準（1981 年）相当の建物  
（耐震診断の評点：1.84 「倒壊しない」）

この実験から、1 回目の「大規模の地震動」により、見た目の被害は無くても建物全体の耐震性能がおよそ 65%程度低下し、そこへ直後に発生する 2 回目の「大規模の地震動」を受けると、倒壊などの被害が発生する可能性が示されている。

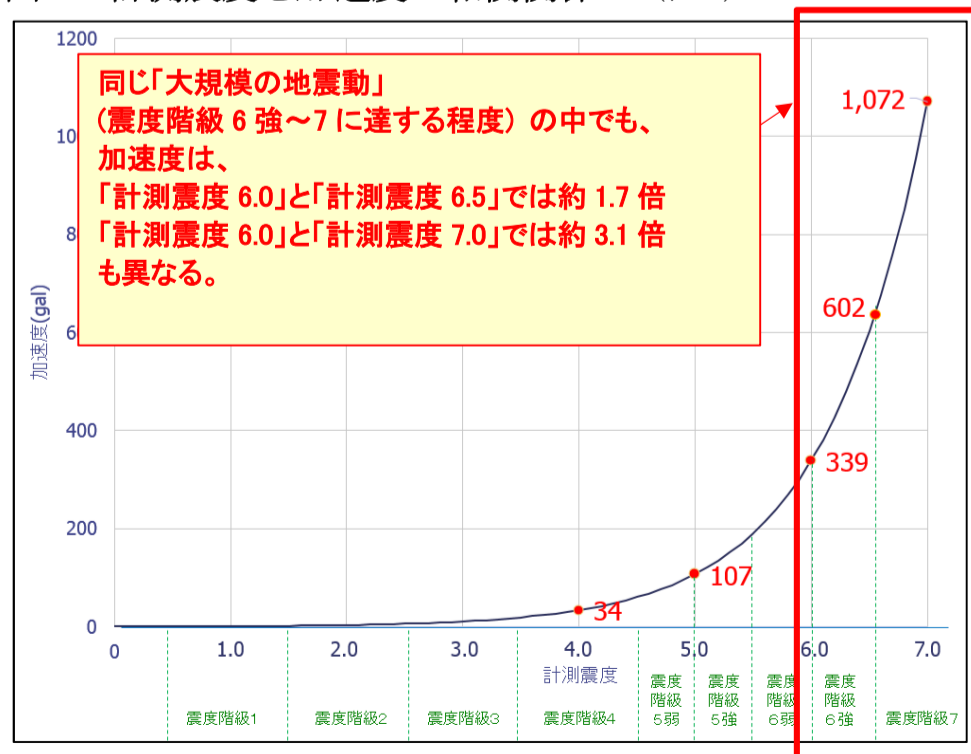
図 1：計測震度と加速度の相関関係（注 7）

気象庁が発表する「震度」は通常、「震度階級」を指す。「震度階級」は、実際に計測された「加速度」から求める「計測震度」をもとに決められている（表 7）。また、「計測震度」と「加速度」の関係を図 1 に示す。これらをもとに「大規模の地震動」（震度 6 強～7 に達する程度）を計測震度で言い直すと、「計測震度 6.0 以上」である。

- ・「計測震度 6.0」（震度 6 強）と「計測震度 6.5」（震度 7）では加速度が約 1.7 倍異なる
- ・「計測震度 6.0」（震度 6 強）と「計測震度 7.0」（震度 7）では加速度が約 3.1 倍異なる
