ホームズ君「構造EX」からのデータ連携における

木造住宅の耐震性能や地震波に対する wallstat のシミュレーション結果の傾向と分析

INTEGRAL
株式会社 インテグラル

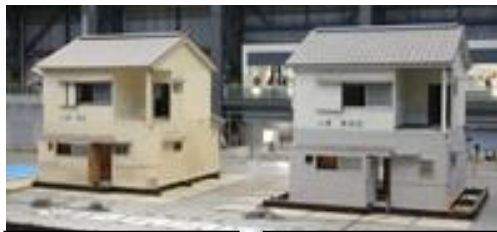
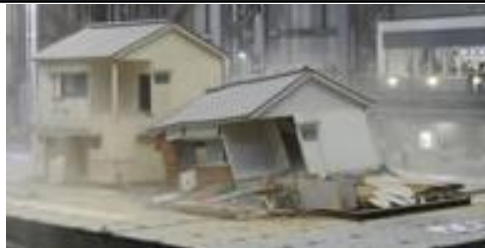
加震前	加震中	加震後
Eーディフェンスの実験

<div style="display: flex; justify-content: space-around;"> <div style="border: 1px solid black; padding: 2px;"> B棟 (補強あり) 評点 1.57 (倒壊しない) </div> <div style="border: 1px solid black; padding: 2px;"> A棟 (補強無し) 評点 0.43 (倒壊する可能性が高い) </div> </div>	<div style="border: 1px solid red; padding: 5px;"> ※評点は(一財)日本建築防災協会「木造住宅の耐震診断と補強方法」にもとづく耐震診断による評点。実験時に配布された資料に記載されていた評点。 </div>

2005年(平成17年)11月に国立研究開発法人 防災科学技術研究所 兵庫耐震工学研究センターの「Eーディフェンス」(実大三次元震動破壊実験施設)で実施された耐震補強前後の木造住宅に対する実大実験について、構造EXから連携したwallstatを用いて同じような条件で模擬的に計算し、どの程度近い結果が得られるか試みた。

結果として、Eーディフェンス実大実験と同じように、補強無しのA棟が1階から倒壊し、補強ありのB棟は倒壊を免れた。

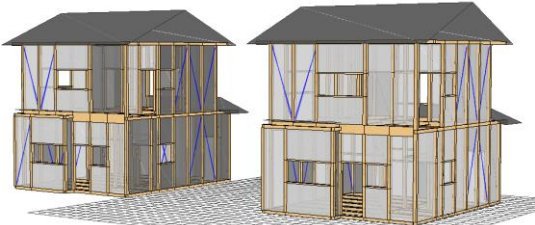
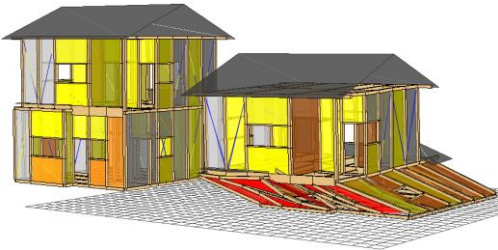
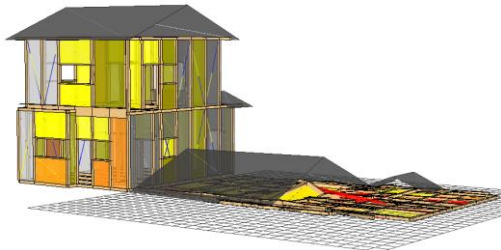
<div style="display: flex; justify-content: space-around;"> <div style="border: 1px solid black; padding: 2px;"> B棟 (補強あり) </div> <div style="border: 1px solid black; padding: 2px;"> A棟 (補強無し) </div> </div>

■ wallstat (構造EX連携) のシミュレーション条件
 ▼ 建物の非構造部材の耐力(いわゆる余力)を考慮する
 外壁: モルタル 内壁: 石膏ボード 9mm
 ▼ 実大実験体の3P筋かいを、1P筋かい×3個に置換

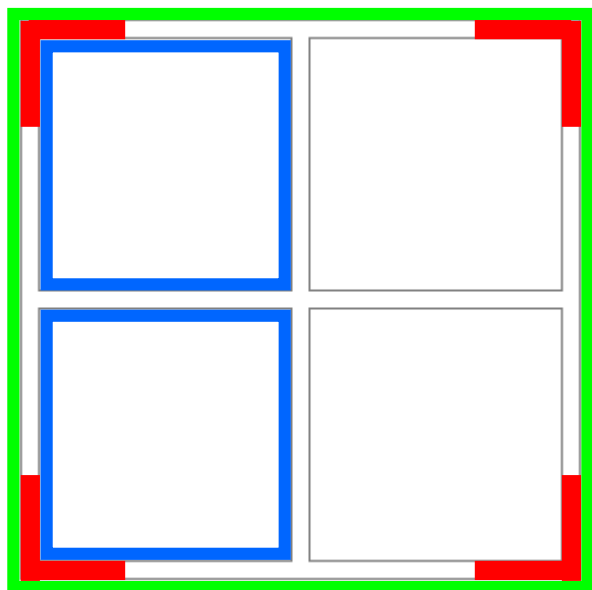
【平面モデル】

Case1
余力を考慮しない

- : 【筋かい】 45×90mmシングル [壁倍率 2.0相当]
- : 【面材耐力壁】 構造用合板(大壁) [壁倍率 2.5相当]
- : 【準耐力壁】 石こうボード(大壁) 厚12mm [壁倍率 0.9相当]

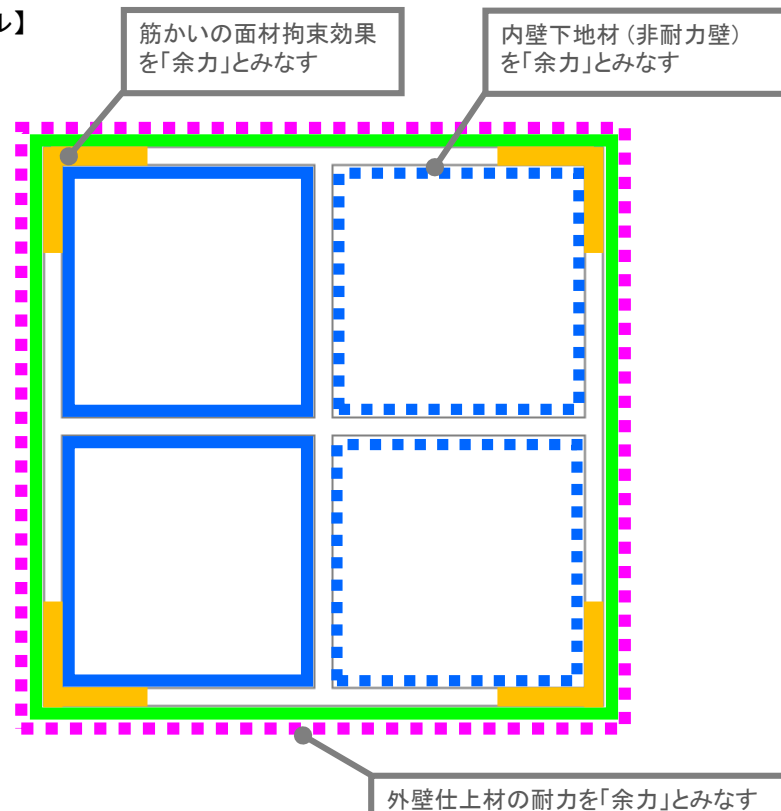
【平面モデル】

Case2
余力を考慮する

- : 【筋かい】 45×90mmシングル [面材拘束を考慮した骨格曲線]
- : 【面材耐力壁】 構造用合板(大壁) [壁倍率 2.5相当]
- : 【準耐力壁】 石こうボード(大壁) 厚12mm [壁倍率 0.9相当]
- - - : 【内壁下地材】 石こうボード 厚9mm [壁倍率 0.6相当]
- - - : 【外壁仕上材】 窯業系サイディング [壁倍率 0.8相当]

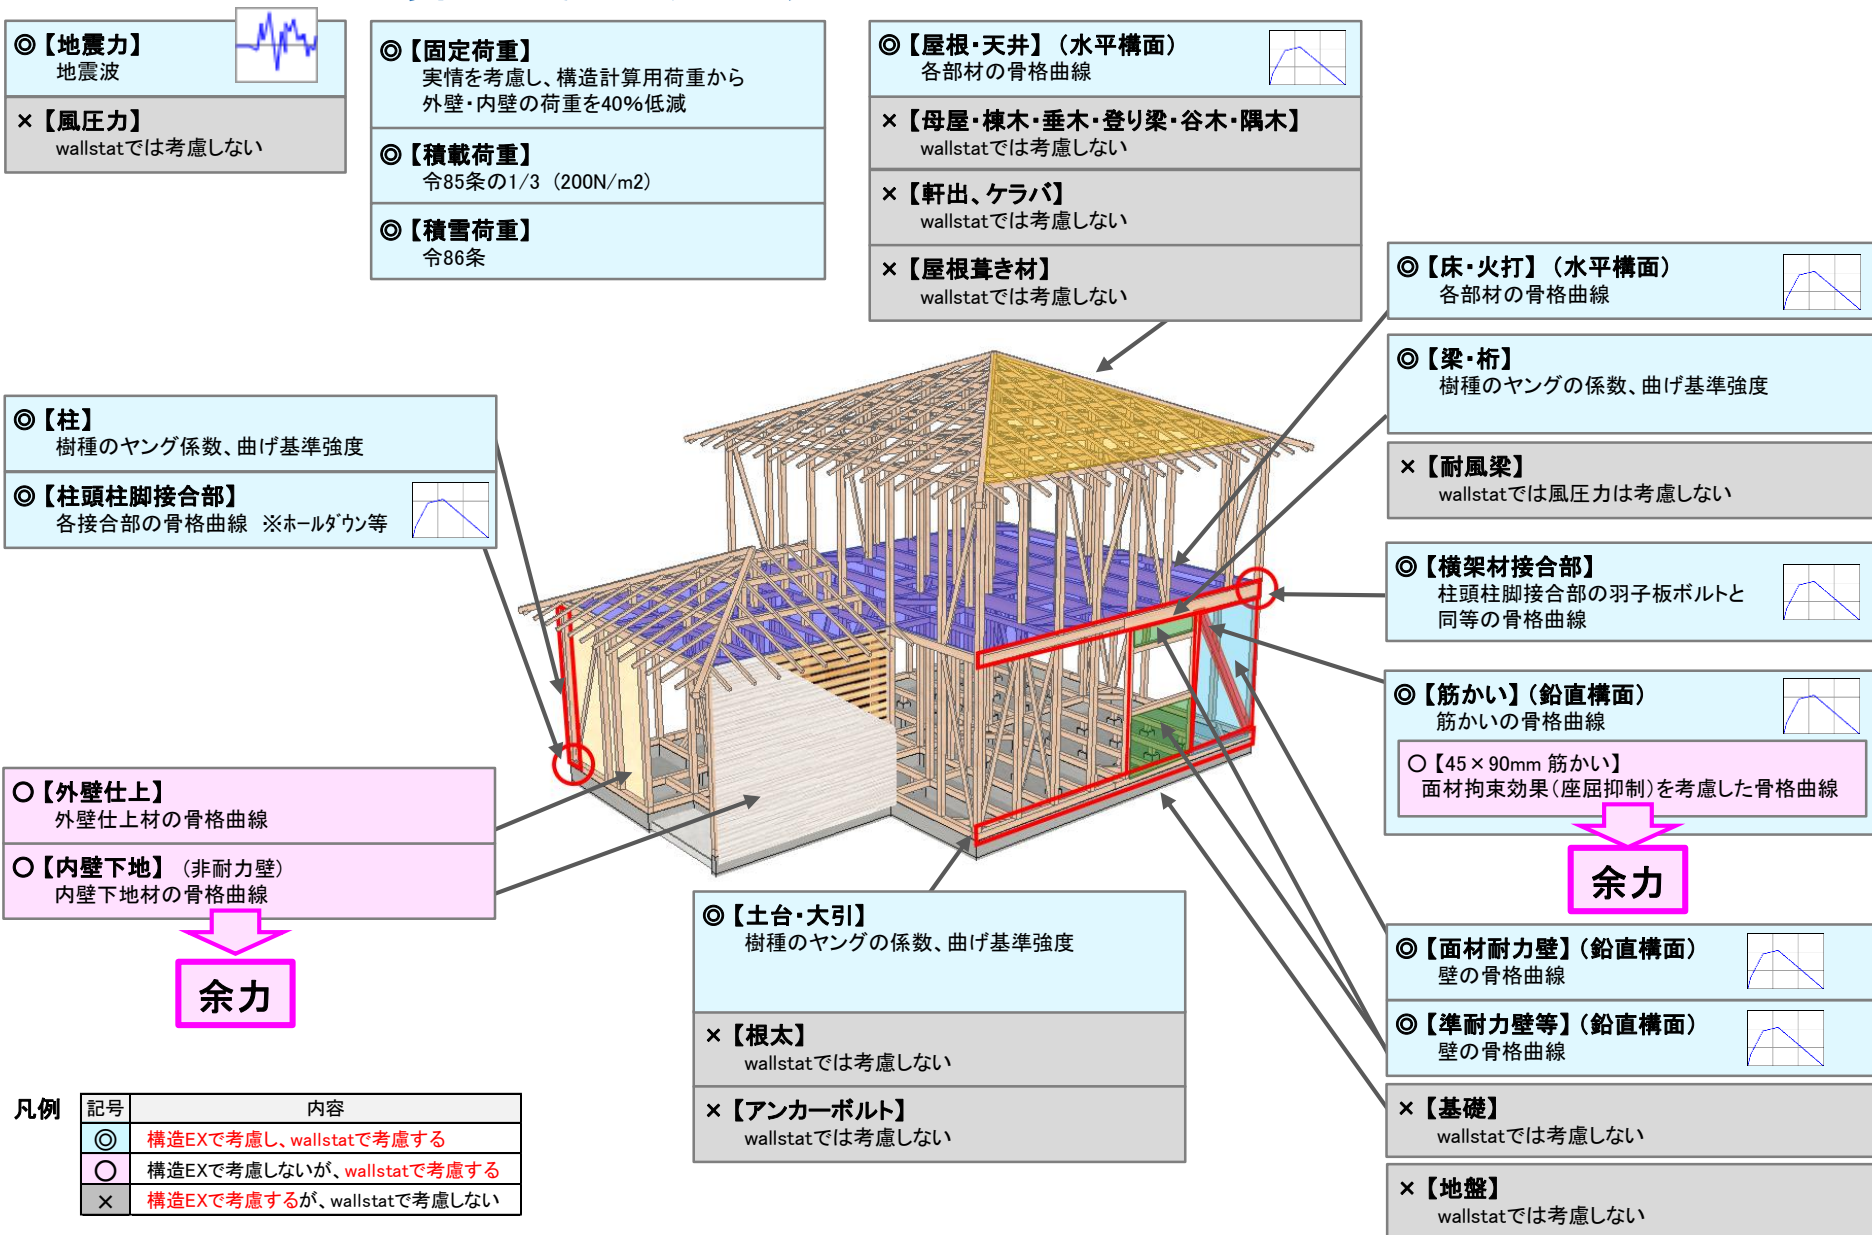
wallstatの計算で考慮する項目

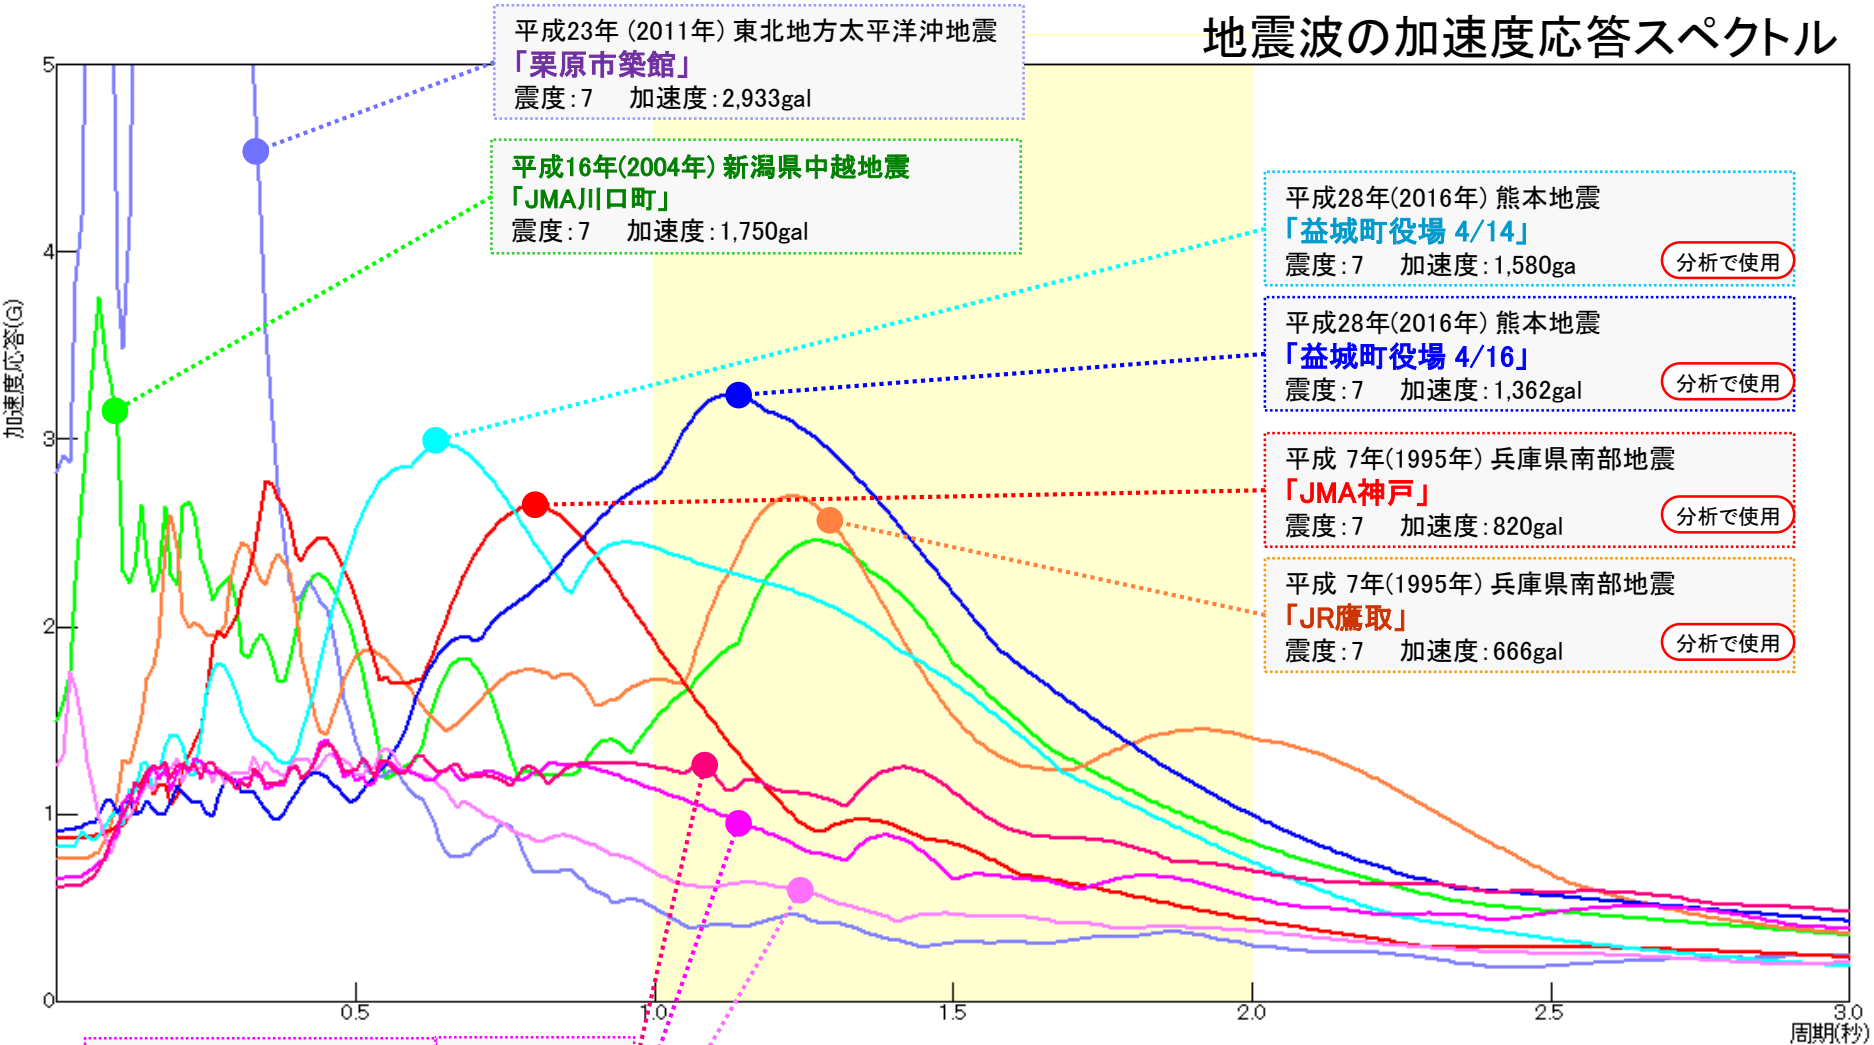
地震波の加速度応答スペクトル

● 代表的な地震波の加速度応答スペクトル

平成23年(2011年)東北地方太平洋沖地震
「栗原市築館」
 震度:7 加速度:2,933gal

平成16年(2004年)新潟県中越地震
「JMA川口町」
 震度:7 加速度:1,750gal

木造建物の全壊・大破といった大きな被害と相関をもつ地震動の周期帯は1.0~2.0秒帯とされています。

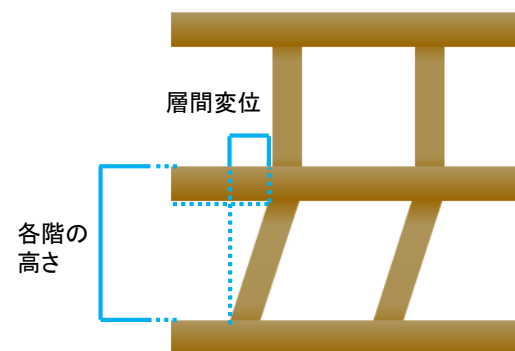
地震力によって各階に生ずる水平方向の層間変位(中略)の当該各階の高さに対する割合(令82条の2より)

$$\text{層間変形角} = \frac{\text{各階に生ずる水平方向の層間変位}}{\text{各階の高さ}}$$

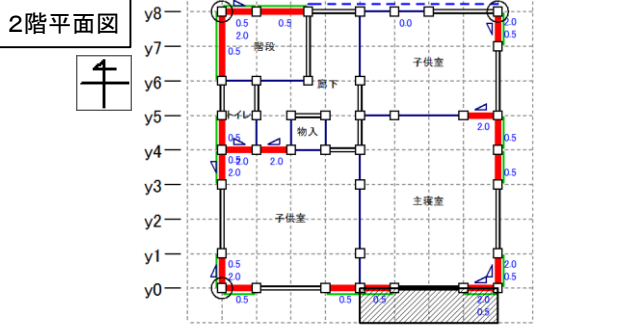
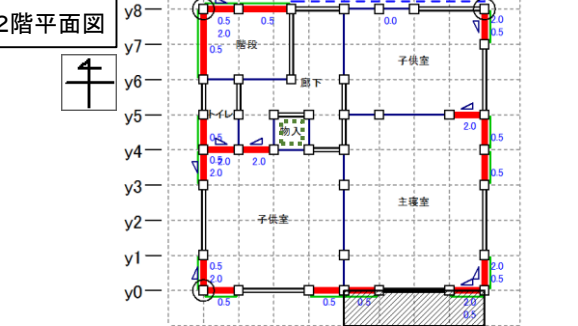
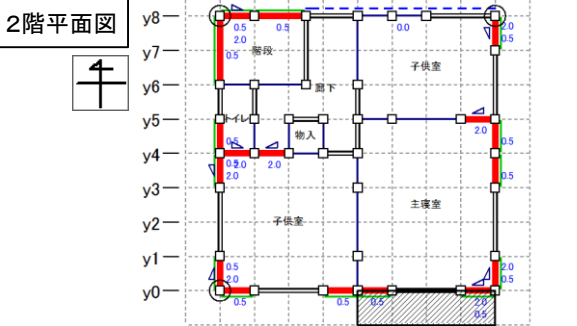
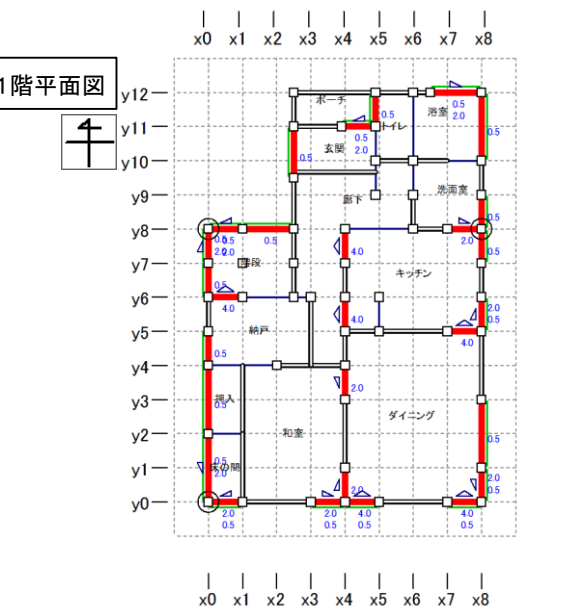
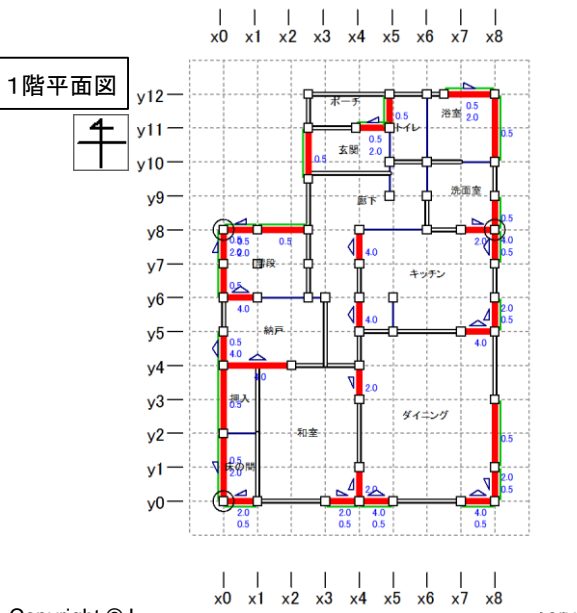
5) 検証物件 ②「緑本モデルプラン」の概要

外壁:木ずり(準耐力壁)を考慮する
 内壁:石膏ボード(厚9mm、準耐力壁)を考慮する

壁量充足率(令46条) : 1.02
 偏心率 : 0.07
