4. 公営住宅にみる被害比較

令和6年 能登半島地震
調査レポート
Ver. 2.1

2024年08月08日

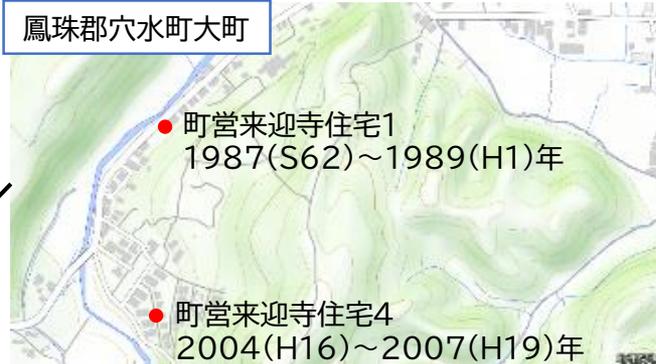
- 穴水町
町営来迎寺住宅

- 穴水町営来迎寺住宅は、穴水町の内陸部にある。1987~1989年(H1)竣工の町営住宅1と2004年~2007年(H19)竣工の町営住宅4を調査した。
- 町営住宅1は竣工年としては町営住宅4より10年以上古いが無被害にみえた。
- 町営住宅4は瓦の落下の被害がみられたが、それ以外には外観上の被害はなかった。

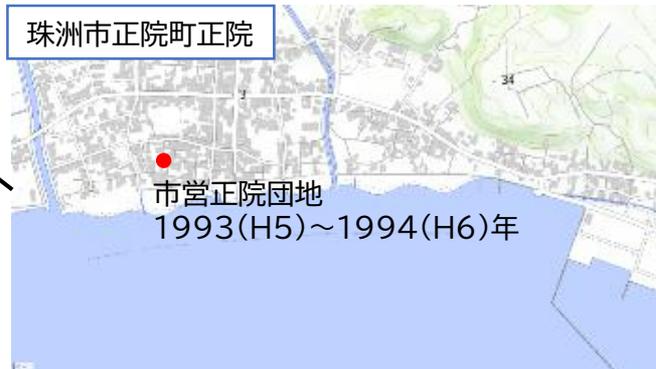
- 珠洲市
市営正院団地

- 珠洲市営正院団地は海岸から約200m程度の距離にある1993年~94年の竣工。平屋と2階建てが混在している。
- 瓦の落下の被害がみられたが、それ以外には外観上の被害はなかった。

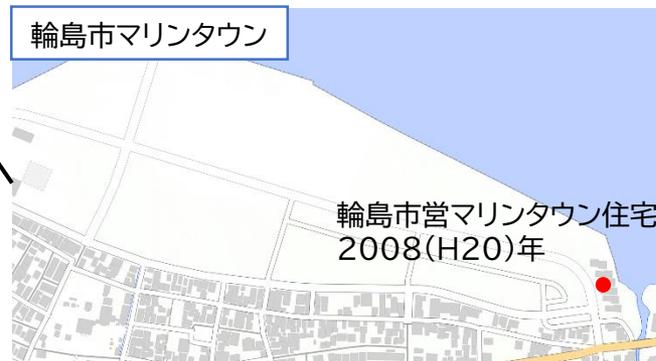
- 輪島市
市営
マリンタウン住宅

- 輪島市営マリンタウン住宅は、2007年能登半島地震の際、地震発生から2年で入居させる目標のもと、災害公営住宅として、2008年に建設されたものである。被災者の既存住宅(道下地区)とは離れた立地ではあるが、緑地の予定であった輪島市有地を活用したものである。
- 全12棟あるが建物に外観上被害は見られなかった。屋根瓦の落下は全くなかった。
- 敷地内に地面の割れ、噴砂がみられたが、建物に影響は無し。
