# 令和6年 能登半島地震 調査レポート Ver. 2.1

2024年8月9日

**INTEGRAL**<sup>®</sup>  
株式会社インテグラル

令和6年能登半島地震 レポート1

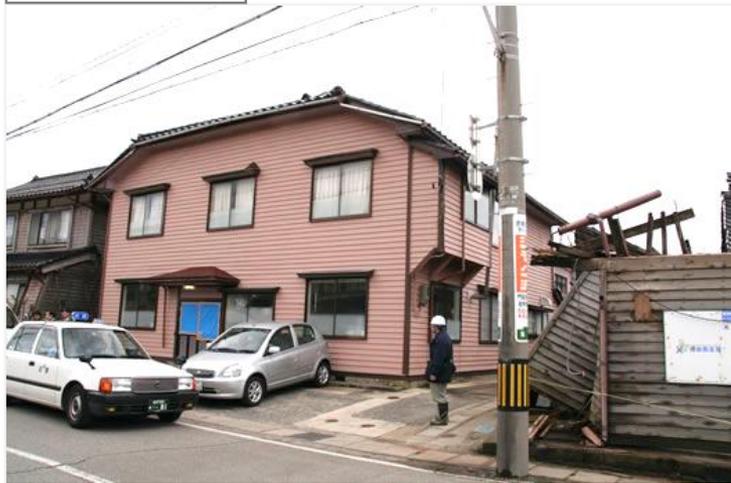
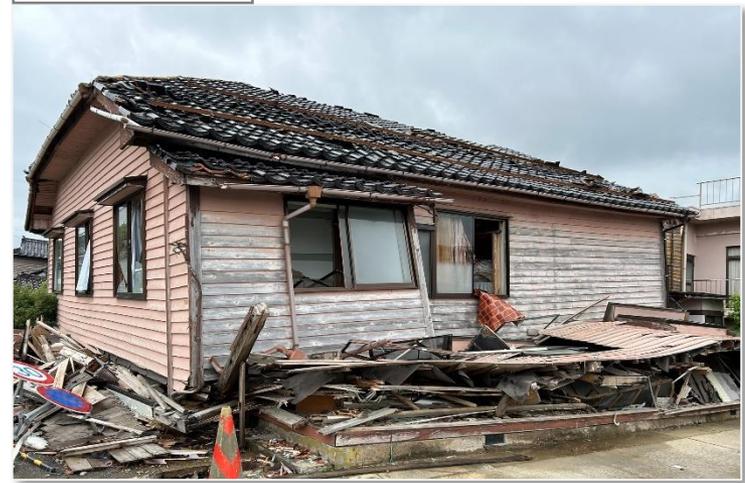
調査対象66棟のうち、2007年の地震で「無被害」や「半壊」は31棟だった。  
その31棟のうち、2024年の地震では、24棟(77%)が「全壊」「半壊」と大きな被害がみられた。

2007年震災時 無被害、半壊

2024年震災時 全壊

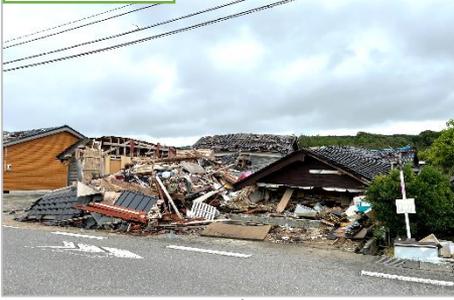
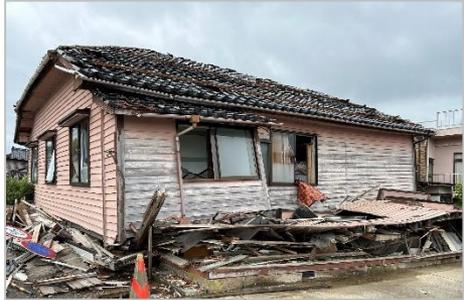
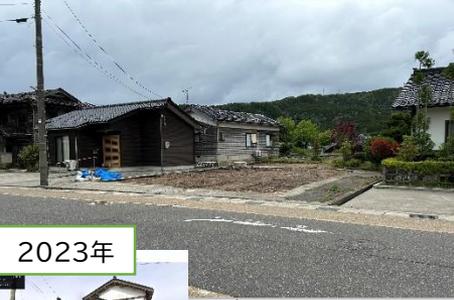
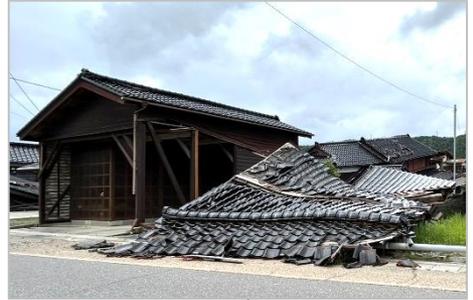
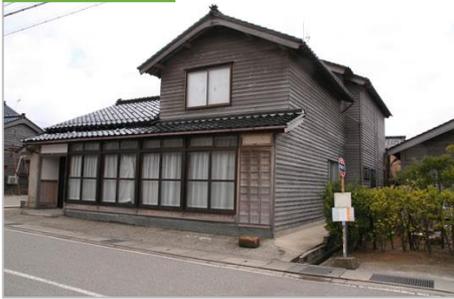
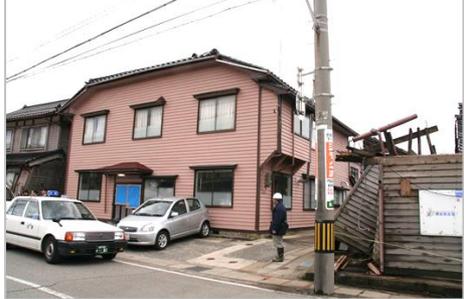
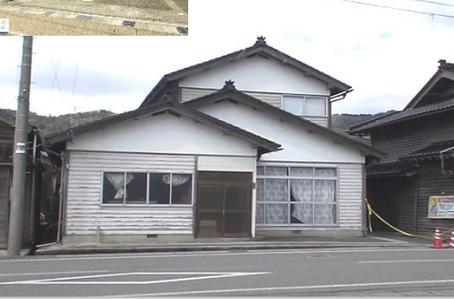
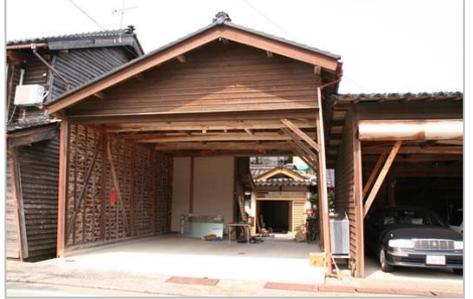
タイプ **N** 2007年: **無被害** ⇒ 2024年: **全壊**

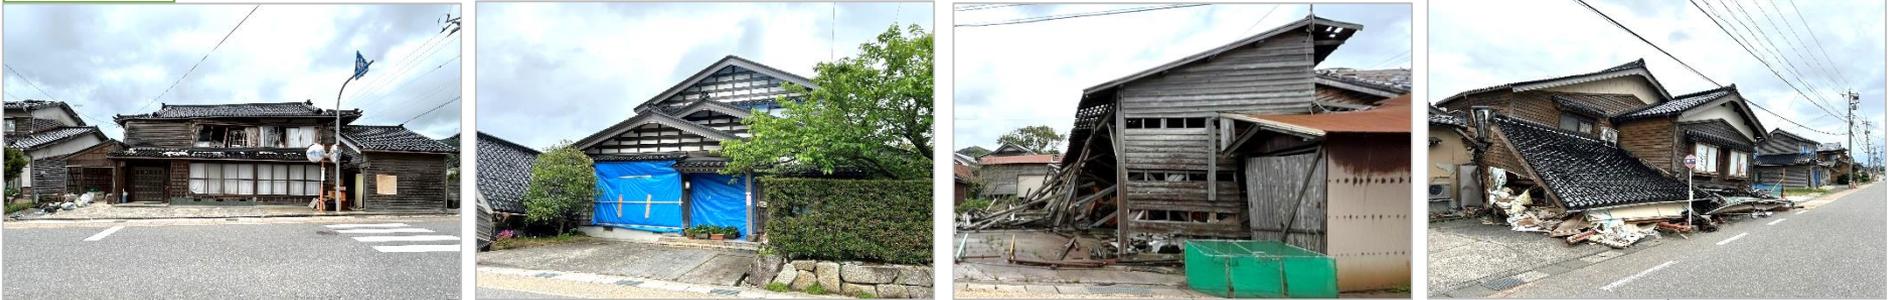
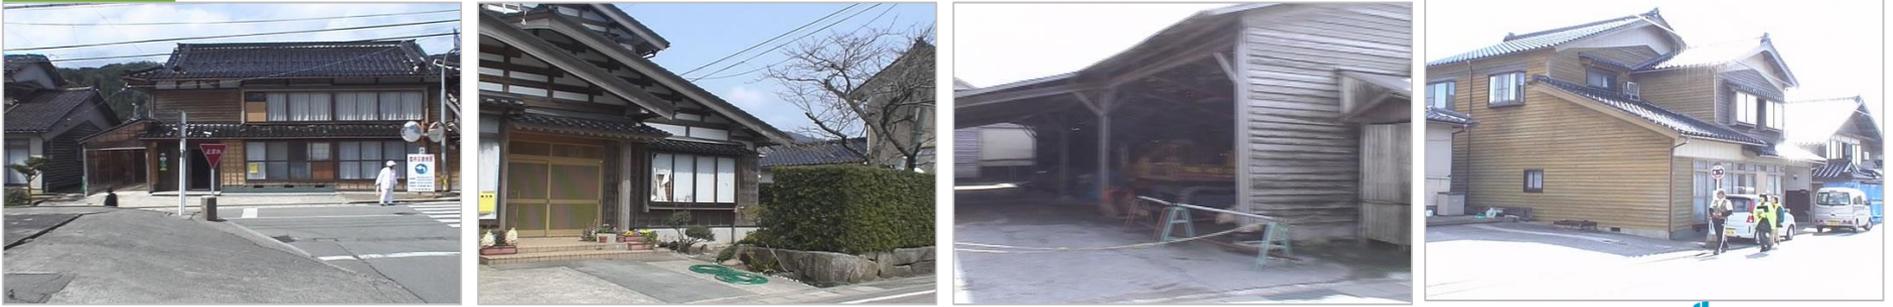
## タイプ G 2007年:半壊<sup>改修</sup> ⇒ 2024年:全壊 2/3 ページ

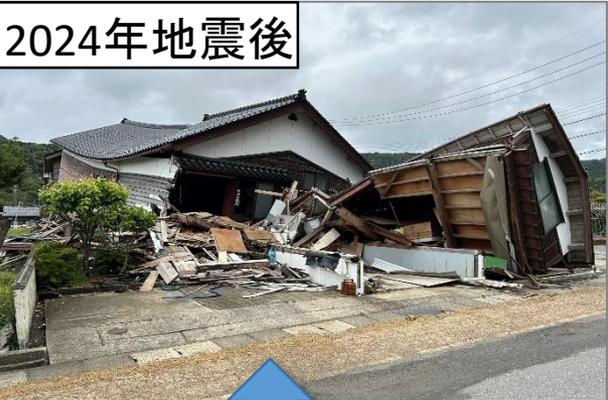
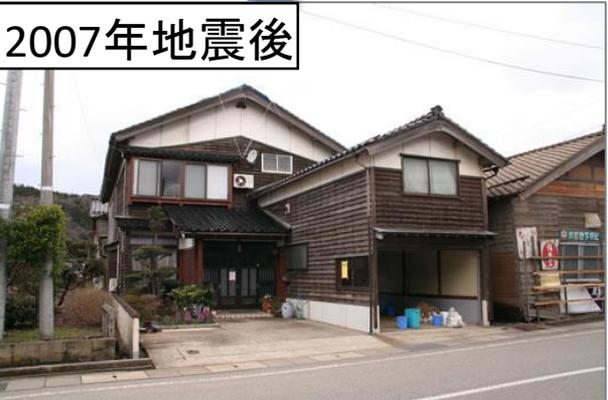
道路側を一部減築し、  
 改めて増築  
 2007年において未調査だが  
 地元の方から情報取得

タイプ **G** 2007年: **半壊** <sup>改修</sup> ⇒ 2024年: **全壊** (〇邸)

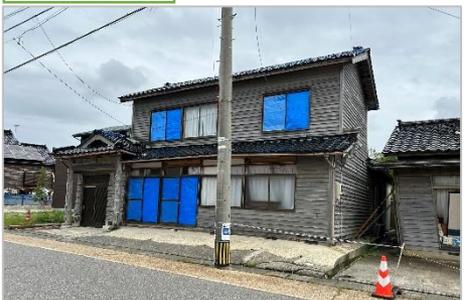
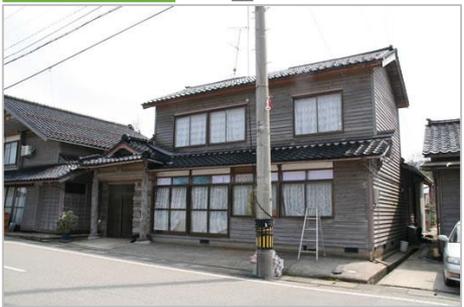
## タイプ F 2007年:半壊<sup>改修</sup> ⇒ 2024年:半壊 1/2 ページ

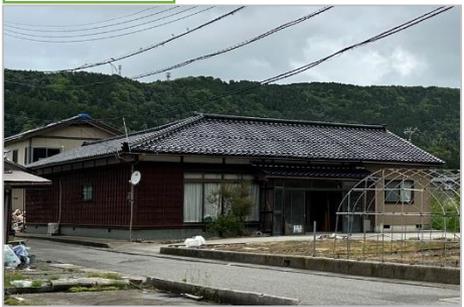
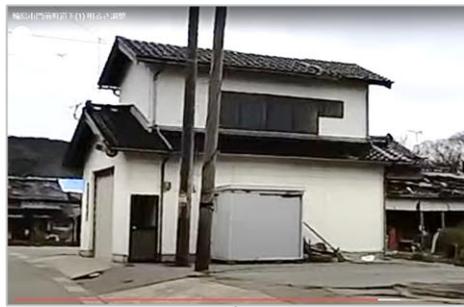
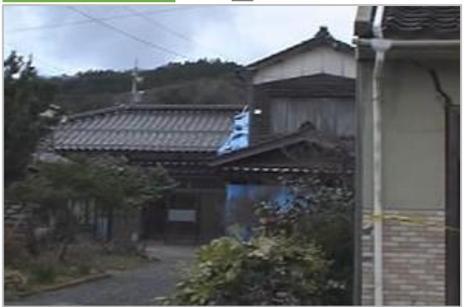
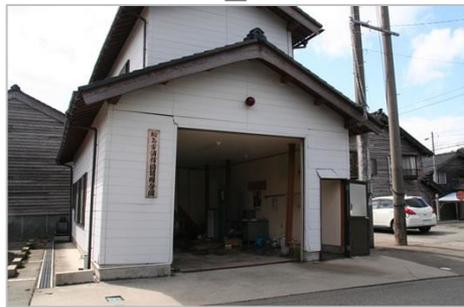
タイプ **E** 2007年: **半壊**<sup>改修</sup> ⇒ 2024年: **無被害**

地震に強かった家

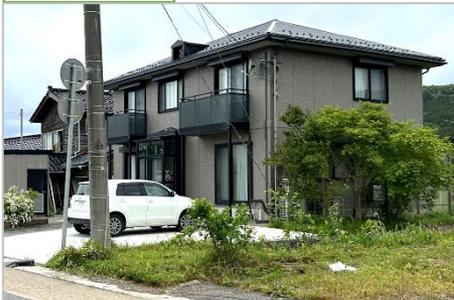
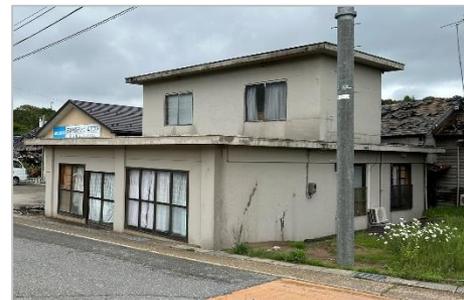
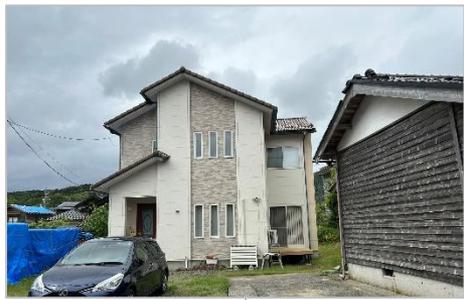
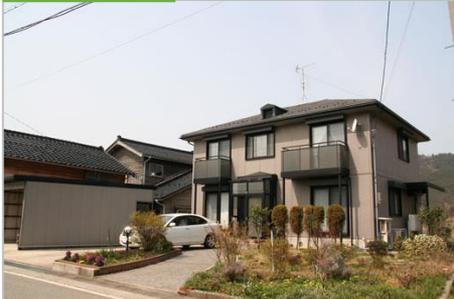
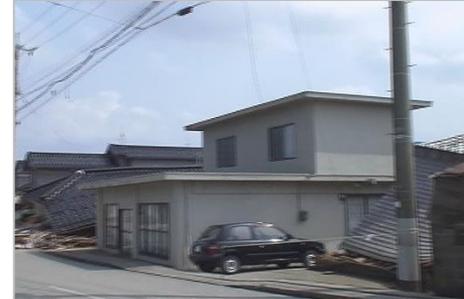
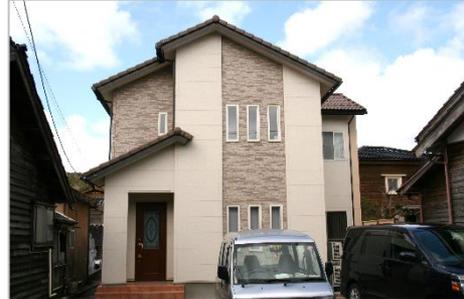
## タイプ L 2007年:無被害 ⇒ 2024年:無被害 1/2 ページ

地震に強かった家

※非木造？

※非木造

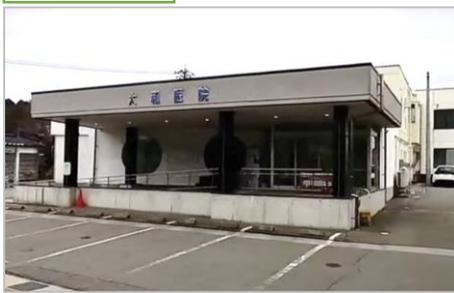
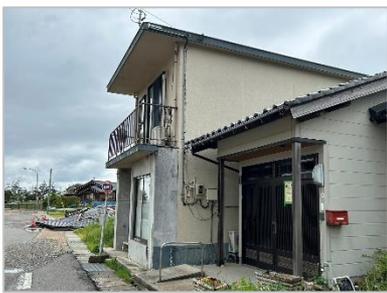
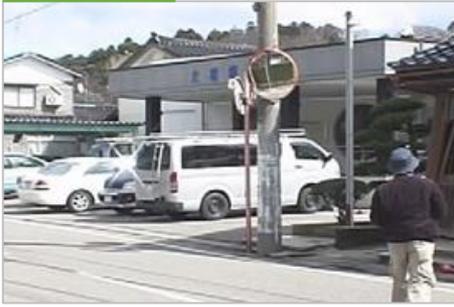
タイプ **L** 2007年: **無被害** ⇒ 2024年: **無被害** 2/2 ページ

地震に強かった家

※非木造

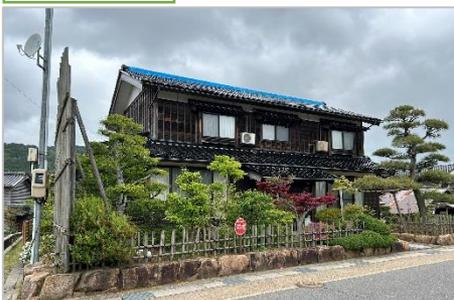
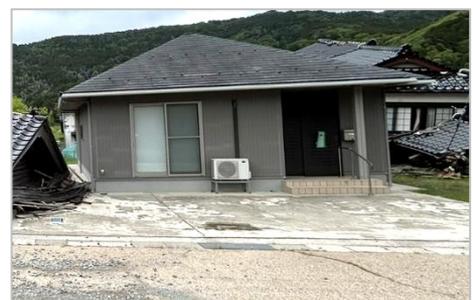
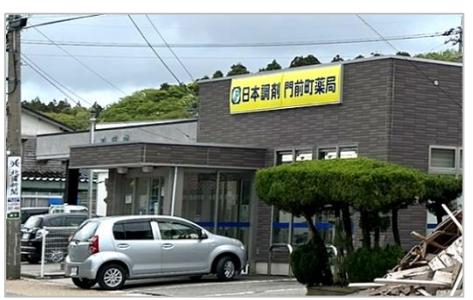
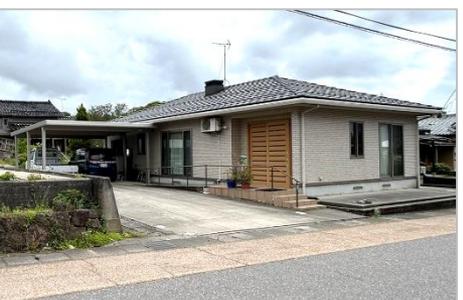
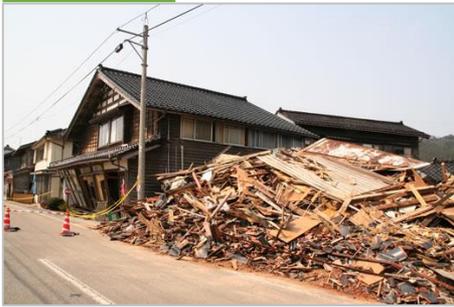
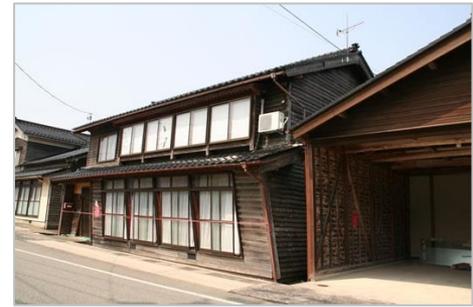
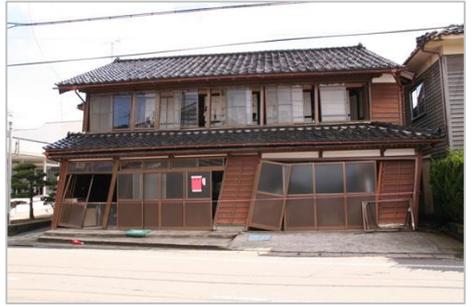
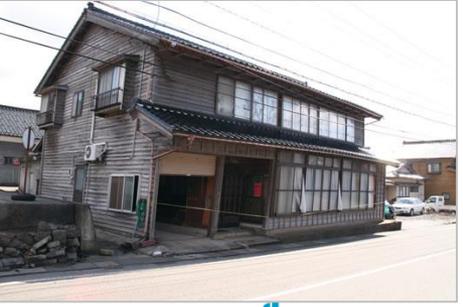
タイプ **A** 2007年:**全壊**<sup>建替</sup> ⇒ 2024年:**無被害** 2/4ページ

地震に強かった家

2007年 ↑ ※瓦のみ落下

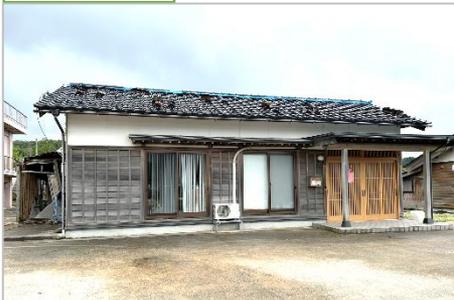
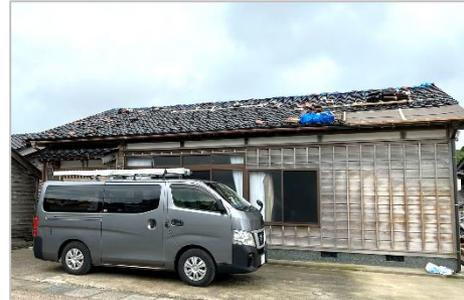
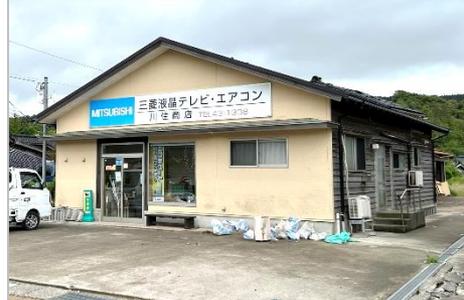
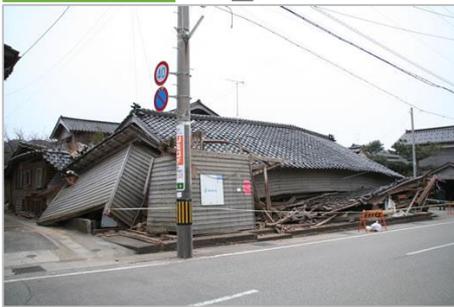
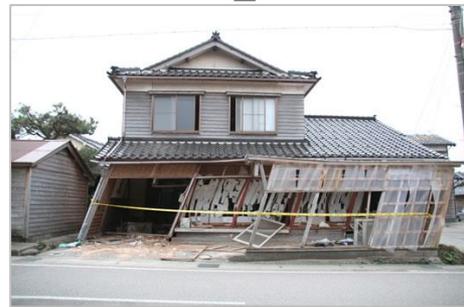
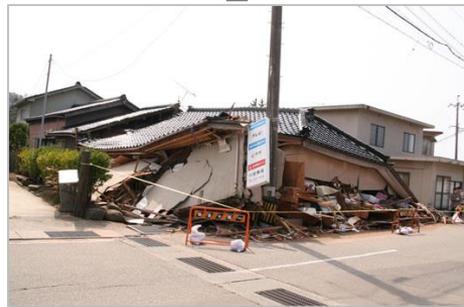
## タイプ A 2007年: **全壊** <sup>建替</sup> ⇒ 2024年: **無被害** 4/4 ページ

地震に強かった家

2007年 ↑ ※瓦のみ落下

↑ ※瓦のみ落下

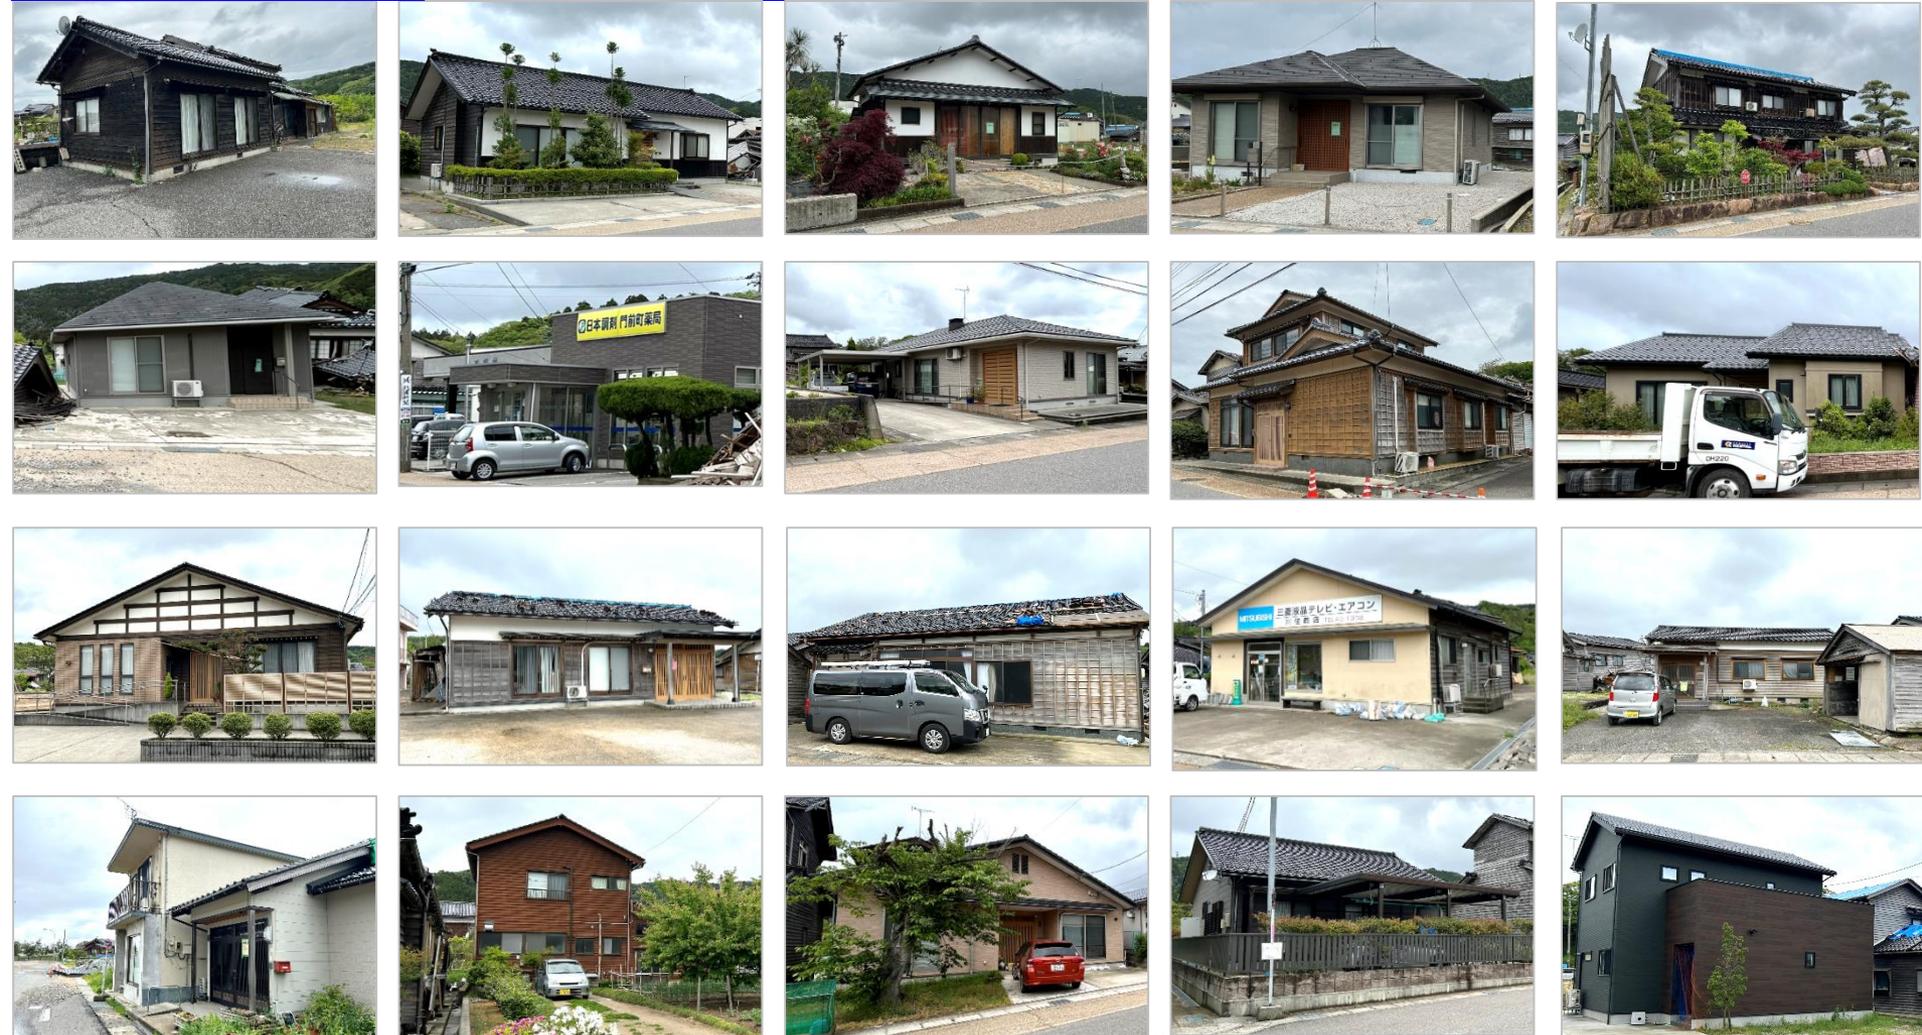
# 2007年以降に建替⇒2024年:無被害 一覽

## タイプ[A][H] 地震に強かった家

2007年地震 全壊・半壊 → 建替え・新築 : 全20棟  
 2024年地震 全壊・半壊 : 無し (ただし瓦の被害が4棟に見られた)

2007年以降に建てた住宅は無被害だった!

- ・2000年耐震基準以上の耐震性能が確保されていたと思われる。

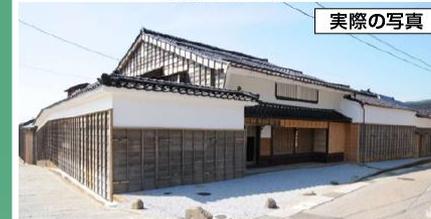
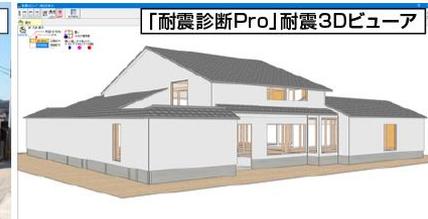
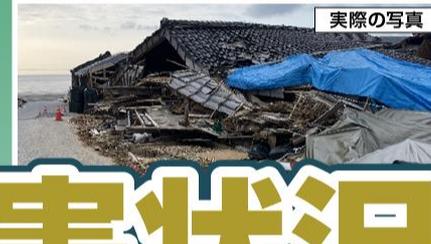
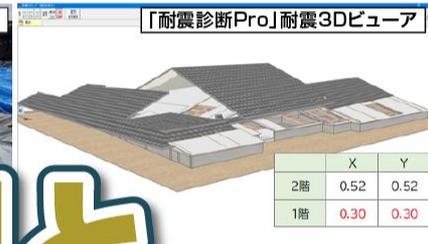
2011年耐震補強完了時

2024年地震直後

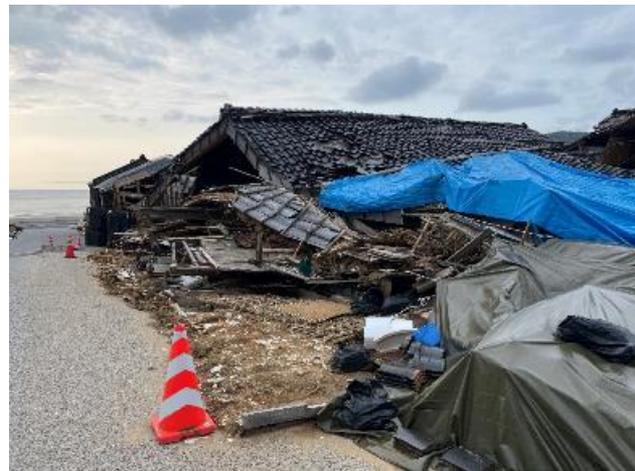
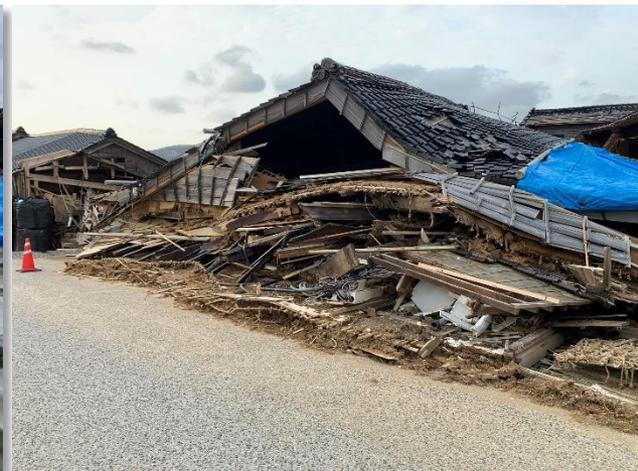
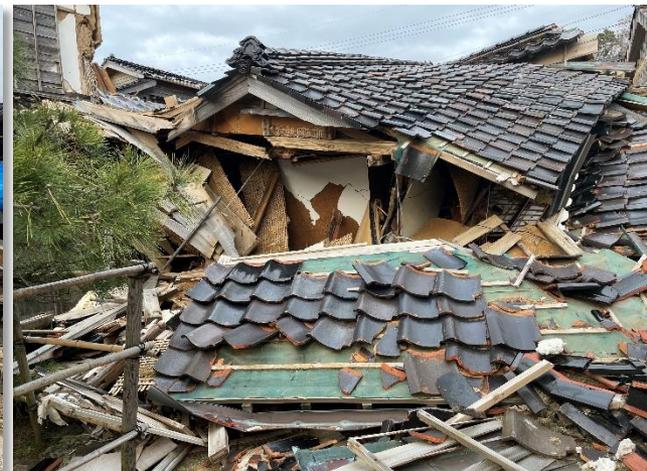
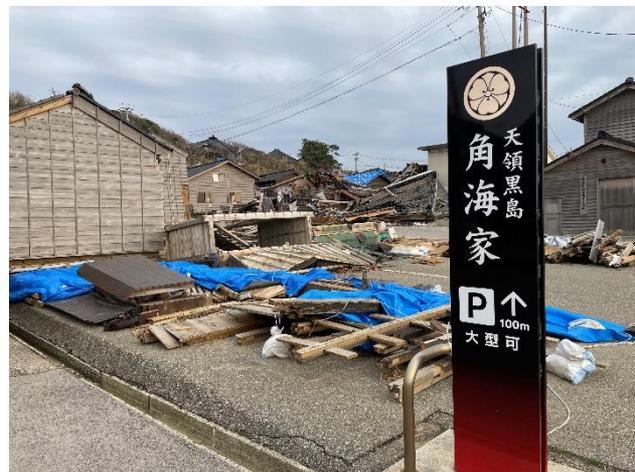
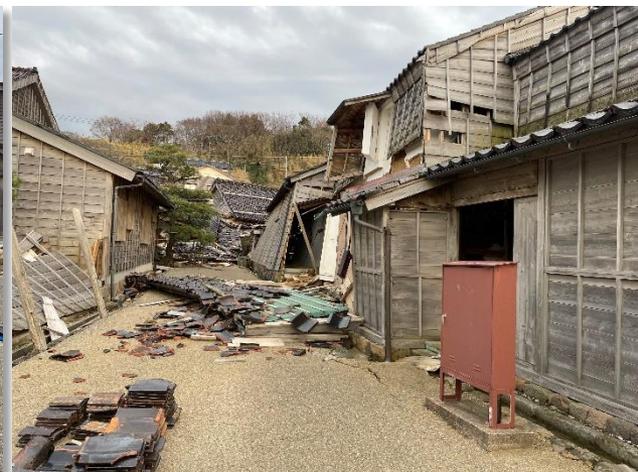
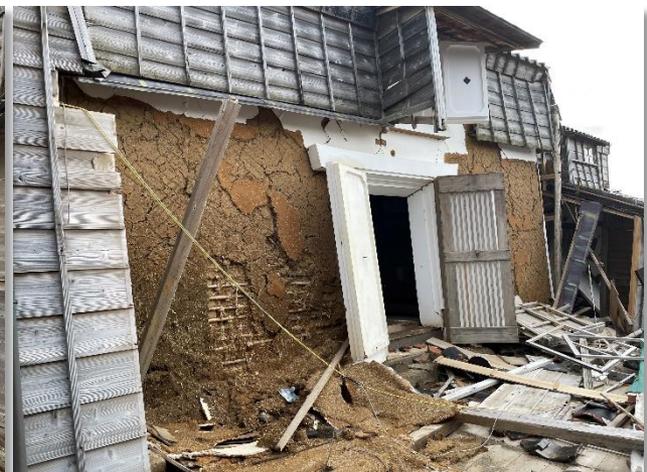
# 令和6年能登半島地震 被災状況

- 1872(M 5)年 建築
- 1972(S47)年 県の有形文化財に指定
- 2007(H19)年 能登半島地震(震度6強)半壊
- **2009(H21)年~2011(H23)年**  
**耐震補強を含めた保存修理工事**
- 2009(H21)年 黒島地区が「重要伝統的建造物群保存地区」に選定
- **2016(H28)年 国の重要文化財に指定**
- 2024(R 6)年 能登半島地震(震度7)により主屋が全壊

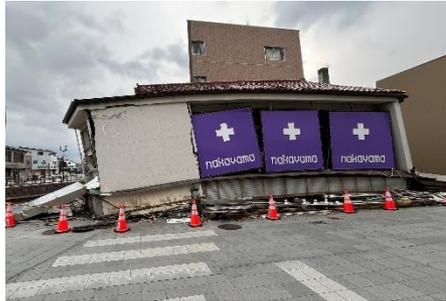
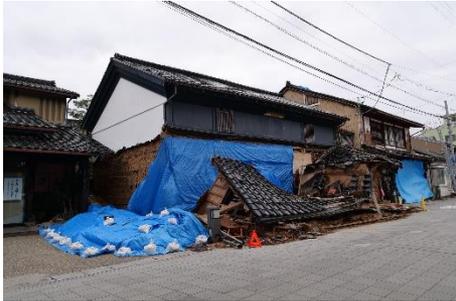
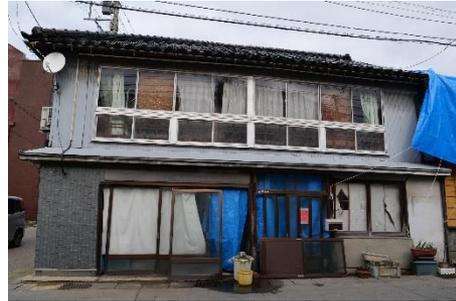
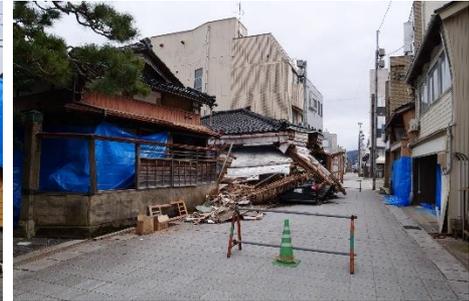
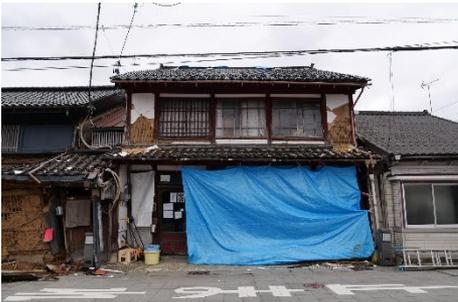
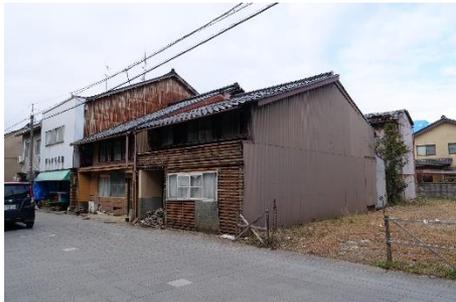
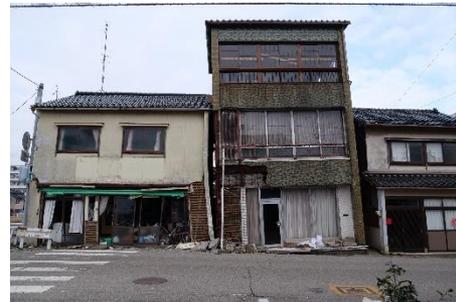
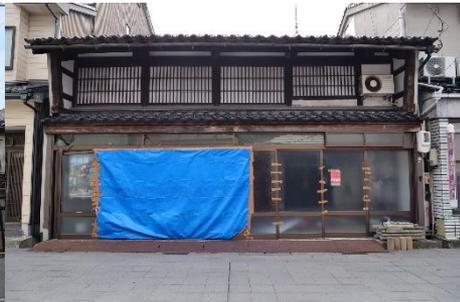
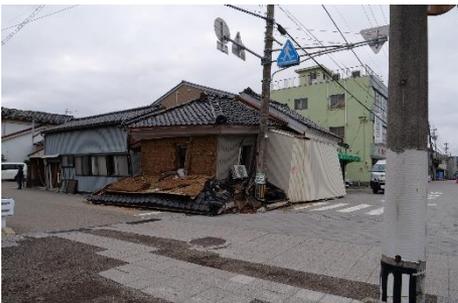
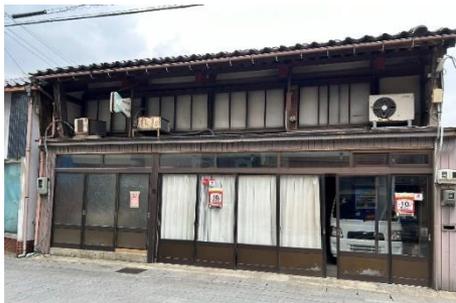
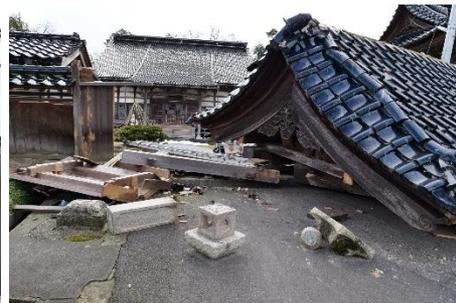
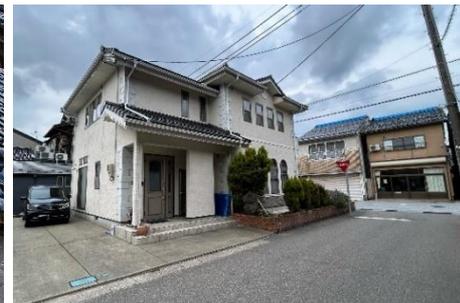
# 3-1) 一本杉通り<七尾市> 震災後の状況

- 『七尾市景観ガイドライン(2015年)』の策定をみても、明治後期からの100年以上の歴史的建築物と街並みの保全に対して、積極的に取り組んできたと思われる。一本杉通り振興会という地域のコミュニティの協力も固く、取り組みを続けてきており、第6回ティファニー財団賞・伝統文化大賞(2007年創設、12の団体が受賞)も受賞している。
- 官民の協力があり、街づくりが活発であったにも関わらず、大地震により大きな被害をうけ、概ね20%の建物において崩壊や大きな残留変形がみられた。

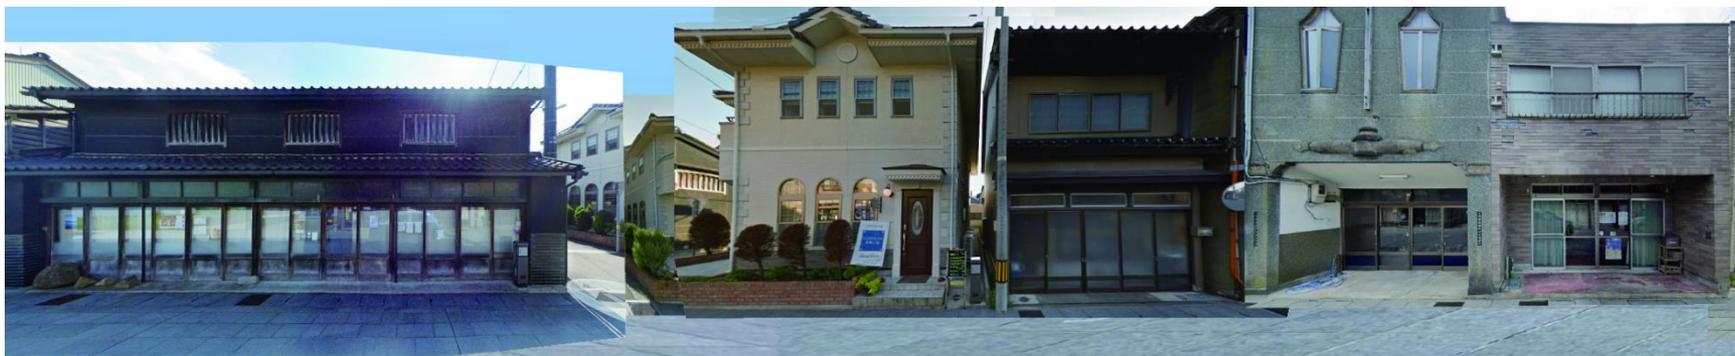
# 3-1) 一本杉通り<七尾市> 地震に強かった家

『七尾市景観ガイドライン(2015年)』は町家づくりの風情をイメージして策定されたと思われる、周辺との調和を目的として屋根・庇・塀などの建物の基準と色彩基準を定められている。  
町家づくりの建築物には崩壊や大きな残留変形が多くみられ、2006年築(洋風外観)のH.茜屋は無被害だった。

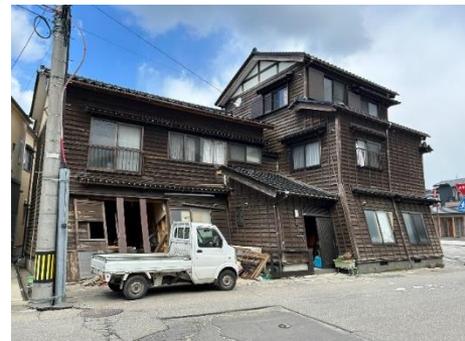
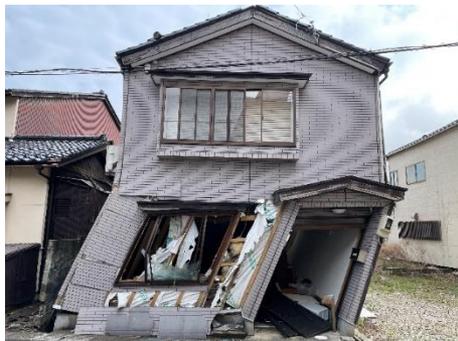
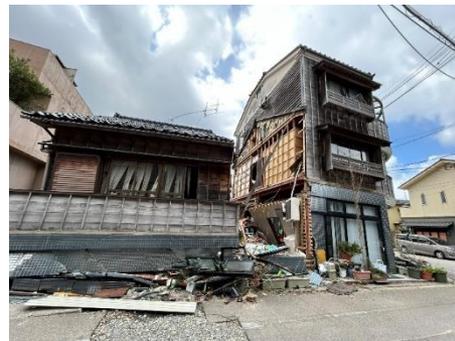
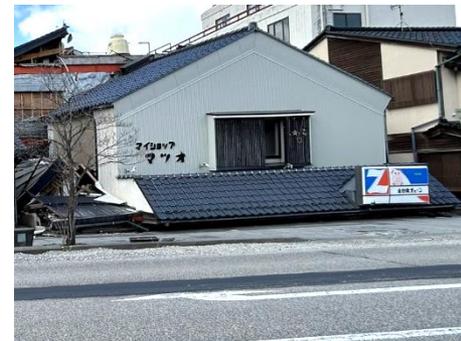
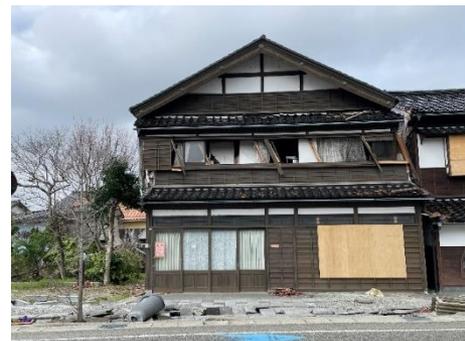
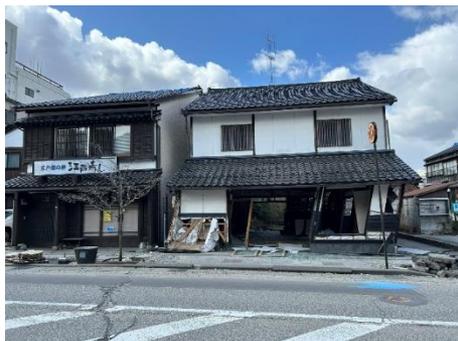
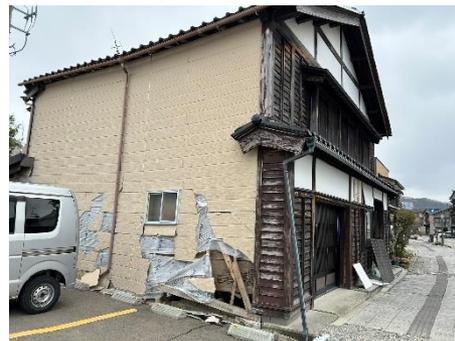
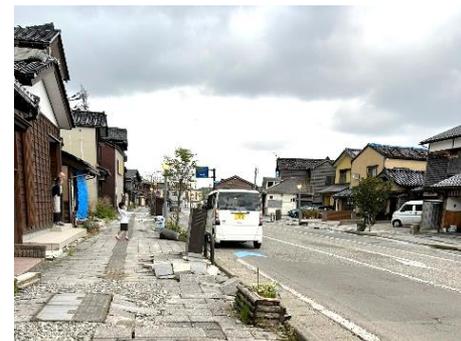
# 3-2) 馬場崎通り<輪島市> 震災後の状況

- 『輪島景観重点地区修景整備事業』により、建築物の外観に対して様々な基準が設けられていたが、耐震性にかかる基準は設けられていなかった。
- 前述の整備事業により、道路の再整備として、セットバックによる道路拡幅と歩道整備、電柱の地中化なども行われたので、その際に耐震性についての検討を行った既存建築物が多かったかもしれない。
- 通りに面する建物については、概ね12%の建物に崩壊や大きな残留変形が多くみられた。

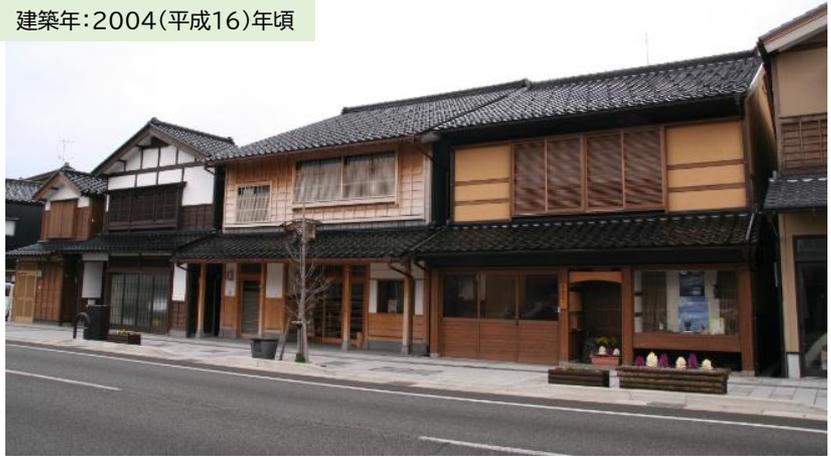
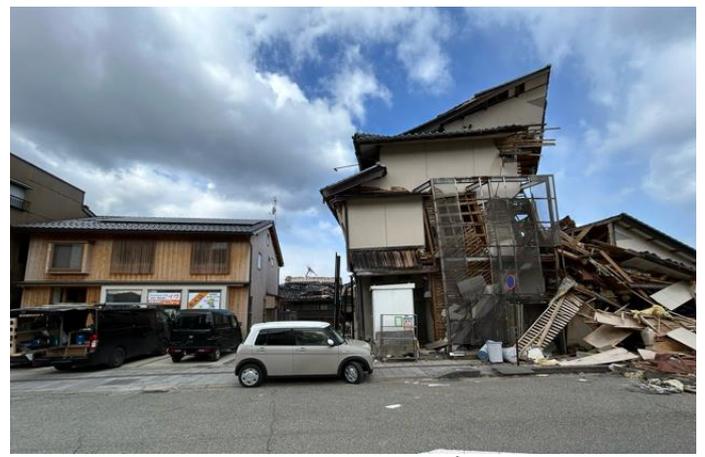
建築年:2004(平成16)年頃

# 3-2) 馬場崎通り<輪島市> 地震に強かった家

2007年被災直後

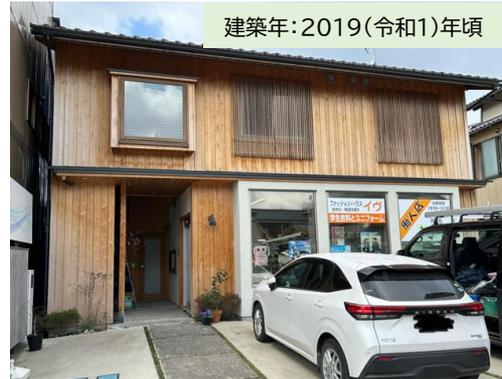
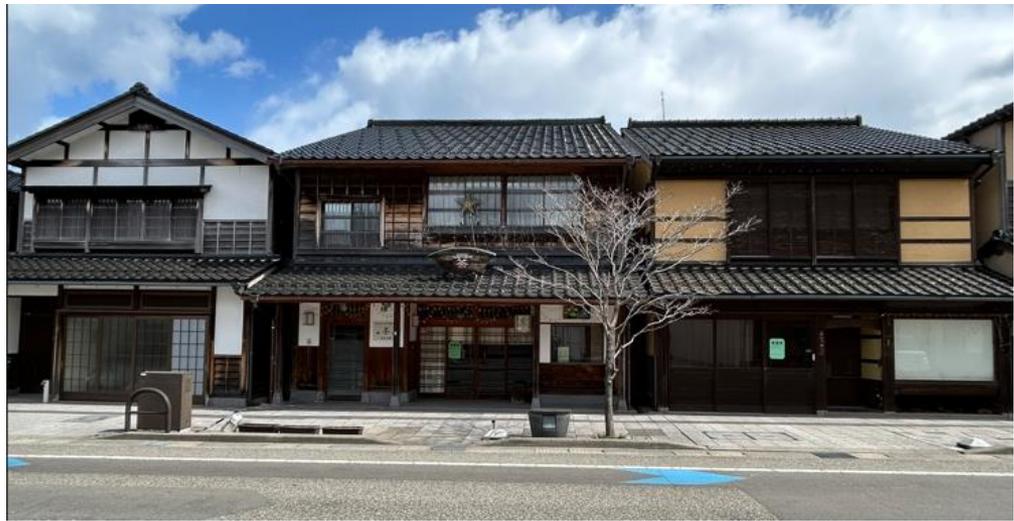
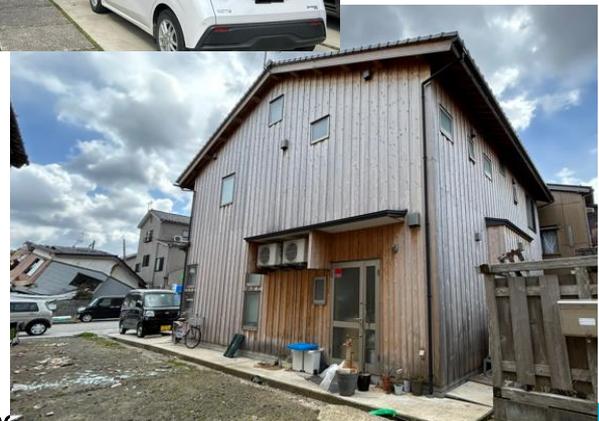
建築年:2019(令和1)年頃

2024年

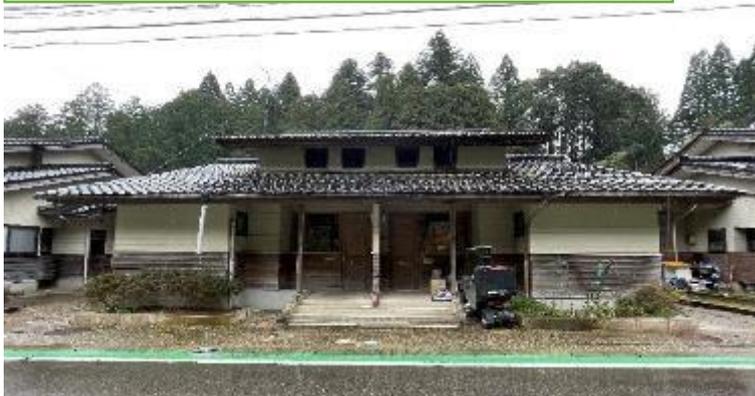
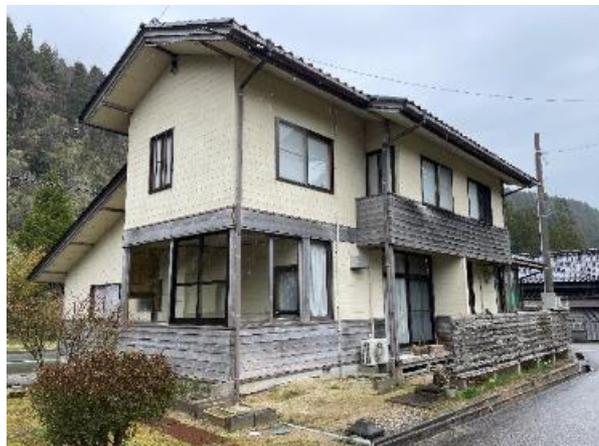
町営住宅1: 建築年: 1987(S62)~1989(H1)年

- 穴水町営来迎寺住宅は、穴水町の内陸部にある。1987~1989年(H1)竣工の町営住宅1と2004年~2007年(H19)竣工の町営住宅4を調査した。
- 町営住宅1は竣工年としては町営住宅4より10年以上古いが無被害にみえた。
- 町営住宅4は瓦の落下の被害がみられたが、それ以外には外観上の被害はなかった。

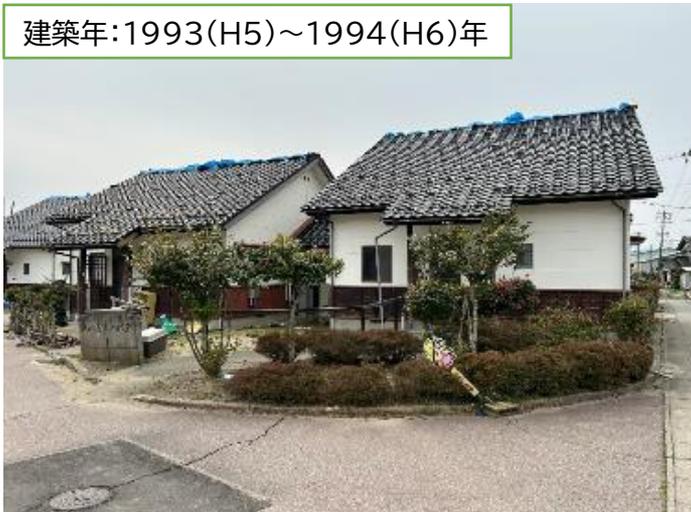
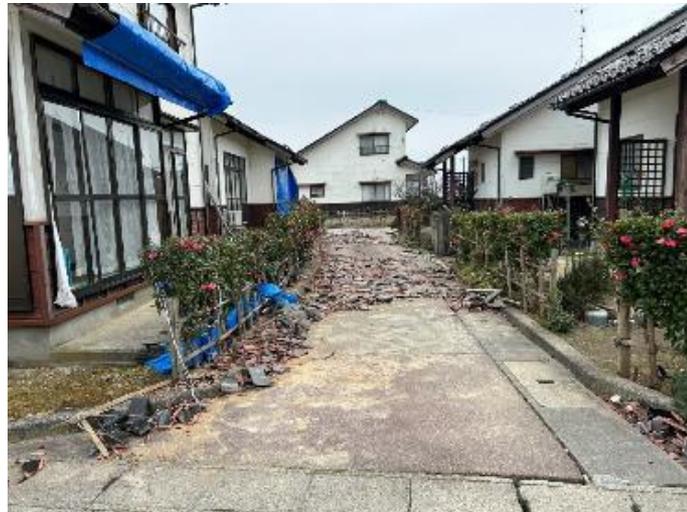
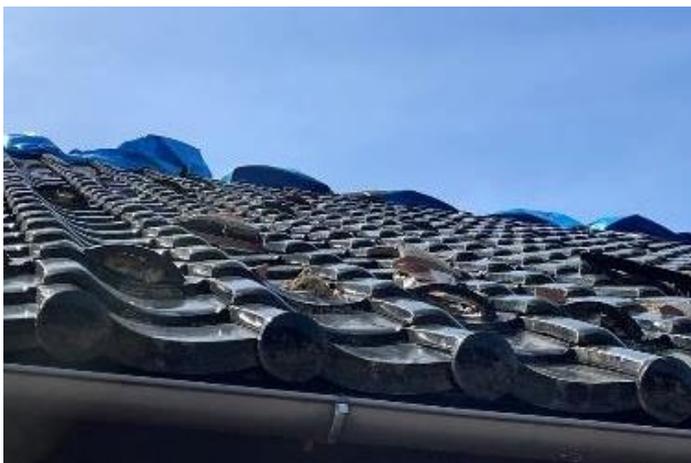
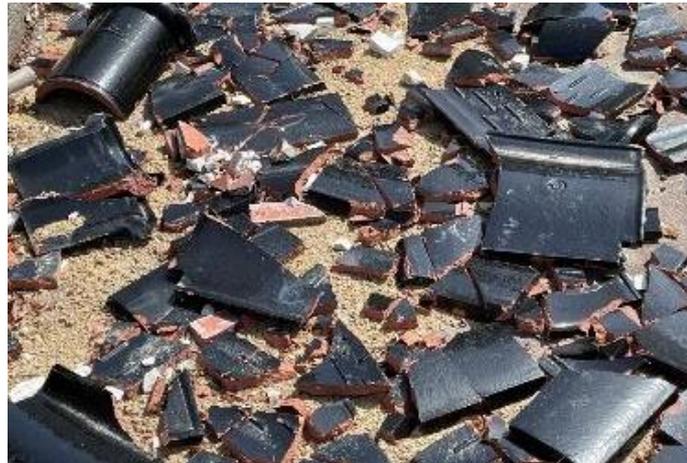
建築年:1993(H5)~1994(H6)年

- 珠洲市営正院団地は海岸から約200m程度の距離にある1993年~94年の竣工。平屋と2階建てが混在している。
- 瓦の落下の被害がみられたが、それ以外には外観上の被害はなかった。

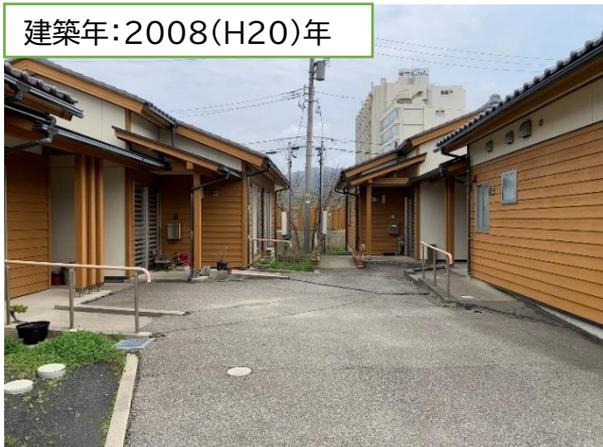
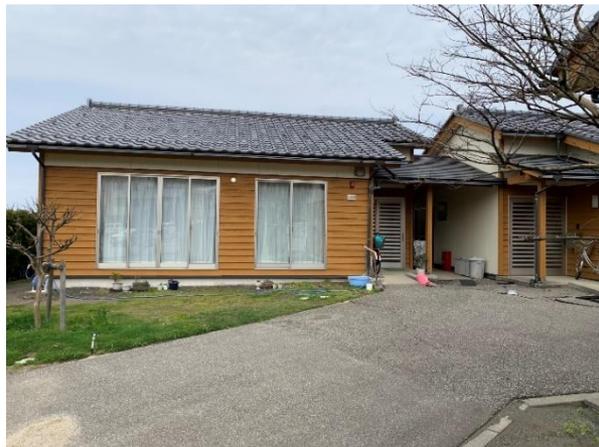
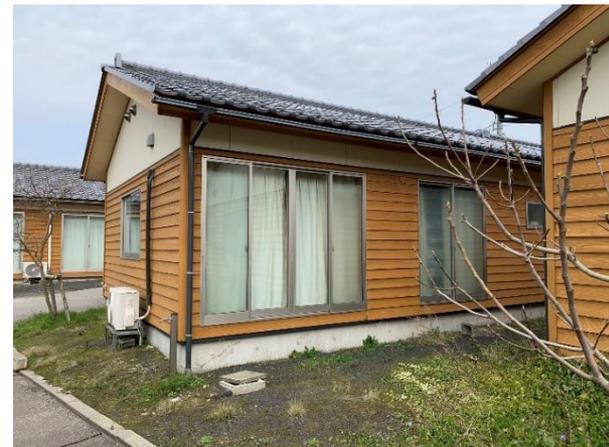
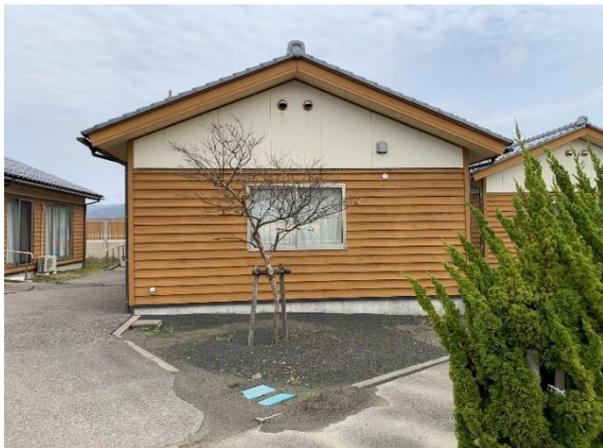
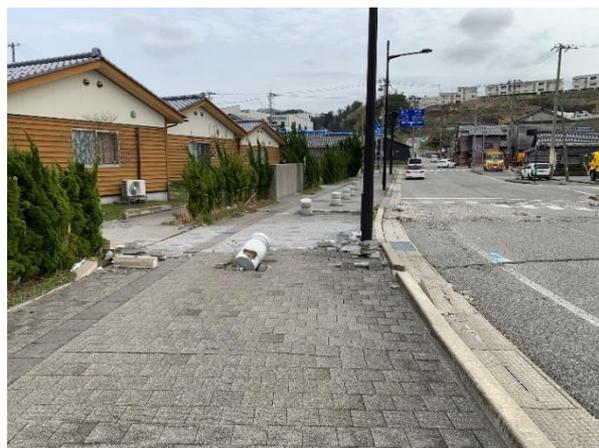
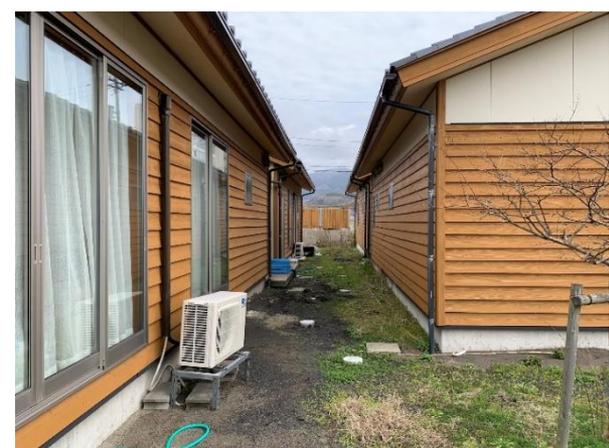
# 4-3) 輪島市営マリンタウン住宅

- 輪島市営マリンタウン住宅は、2007年能登半島地震の際、地震発生から2年で入居させる目標のもと、災害公営住宅として、2008年に建設されたものである。被災者の既存住宅(道下地区)とは離れた立地ではあるが、緑地の予定であった輪島市有地を活用したものである。
- 全12棟あるが建物に外観上被害は見られなかった。屋根瓦の落下は全くなかった。
- 敷地内に地面の割れ、噴砂がみられたが、建物に影響は無し。

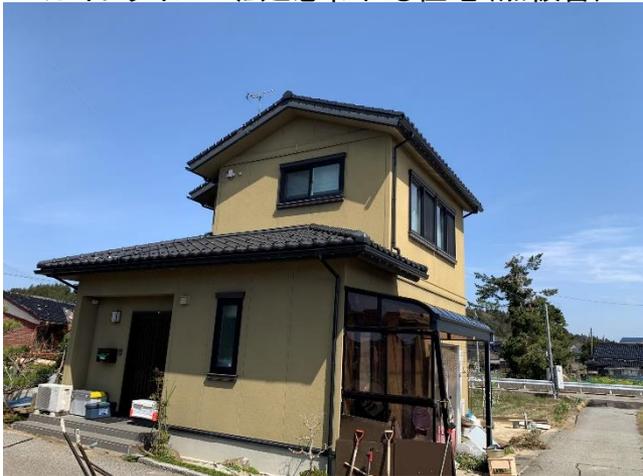
- 震度6強の地震を2回経験した後であっても、ガイドライン工法で施工された屋根瓦に被害は確認されなかった。
- 能登地方では古くから平部の瓦を緊結線などで全数留付ける工法が採用されていたことから、上部構造が倒壊した住宅であっても、その多くの屋根で平部の瓦が脱落していない。
- 棟瓦は留め付けが弱いため、棟瓦に多くの被害がみられた。

▼ガイドライン工法と思われる住宅(無被害)

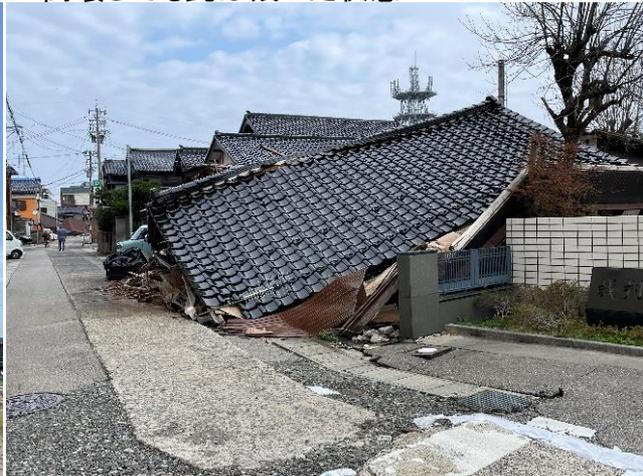
▼倒壊しても瓦は残った状態

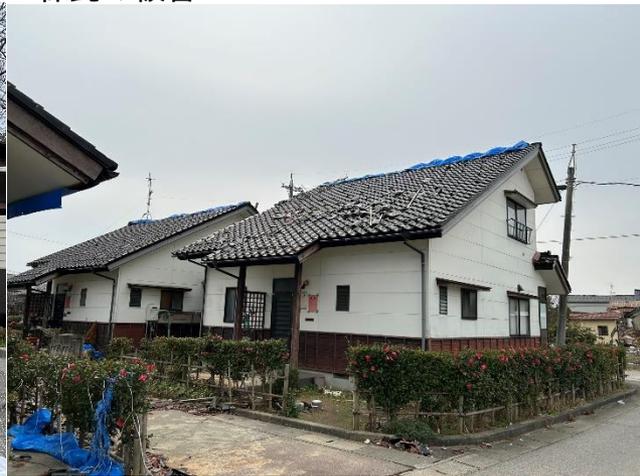
▼棟瓦の被害

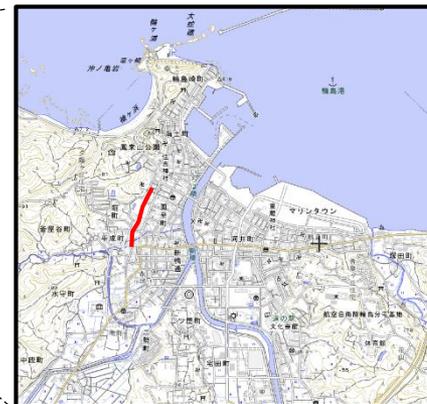
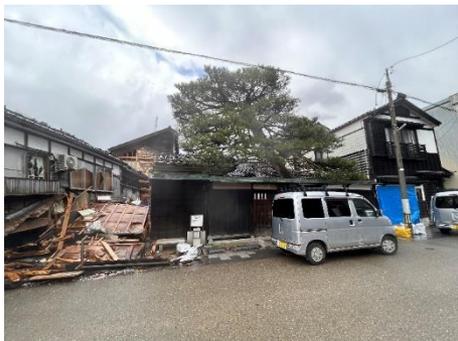
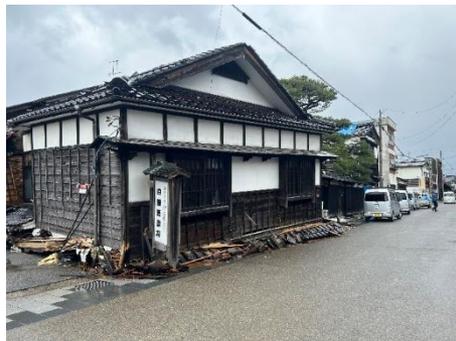
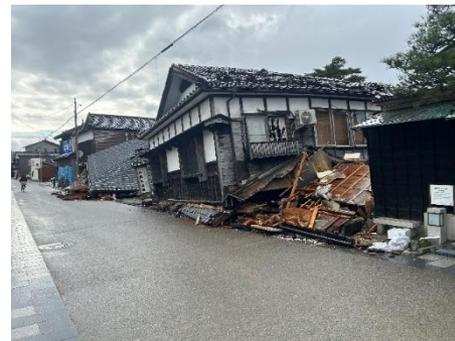
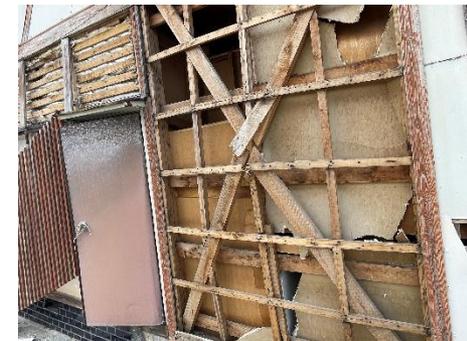
## 7-1) 鳳至上町&lt;輪島市&gt;

- 古い木造家屋が多く、倒壊や残留変形が大きい等の被害がみられた。
