# 令和6年 能登半島地震 調査レポート Ver. 2.1

2024年8月9日

**INTEGRAL**<sup>®</sup>  
株式会社インテグラル

令和6年能登半島地震 レポート1

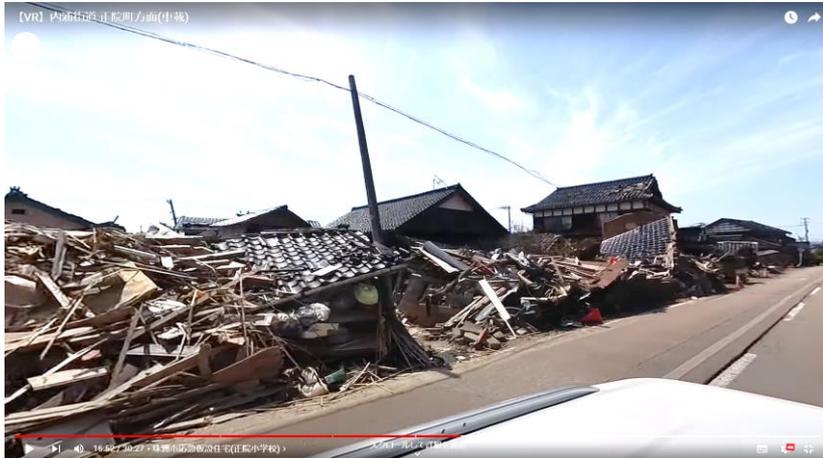
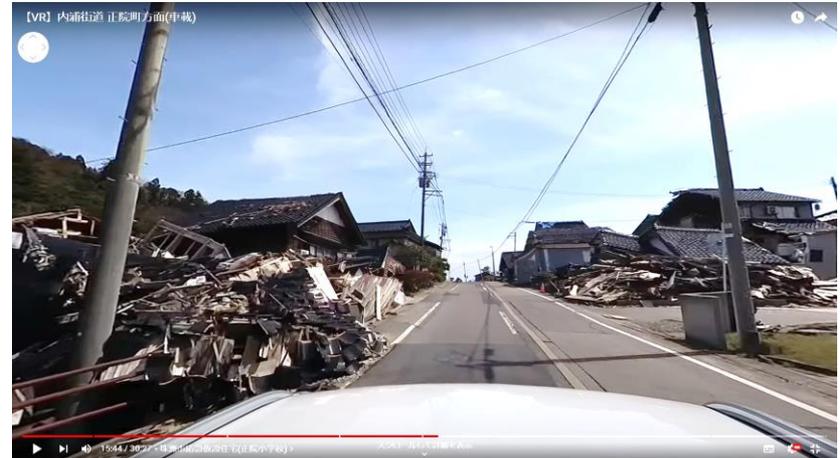
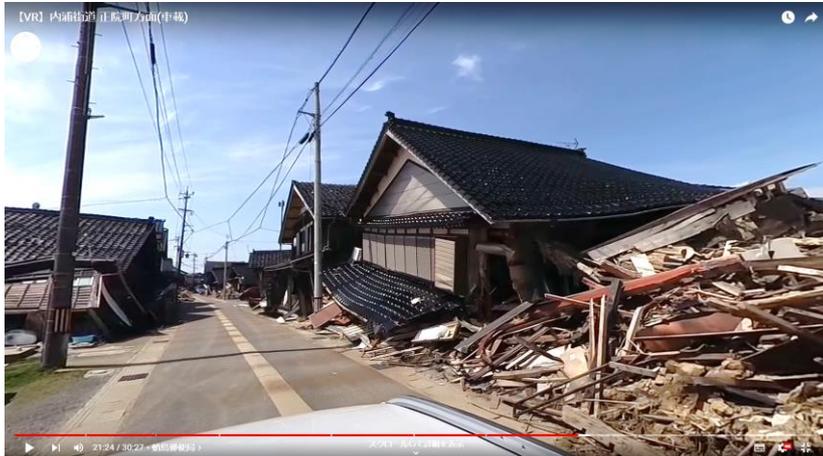
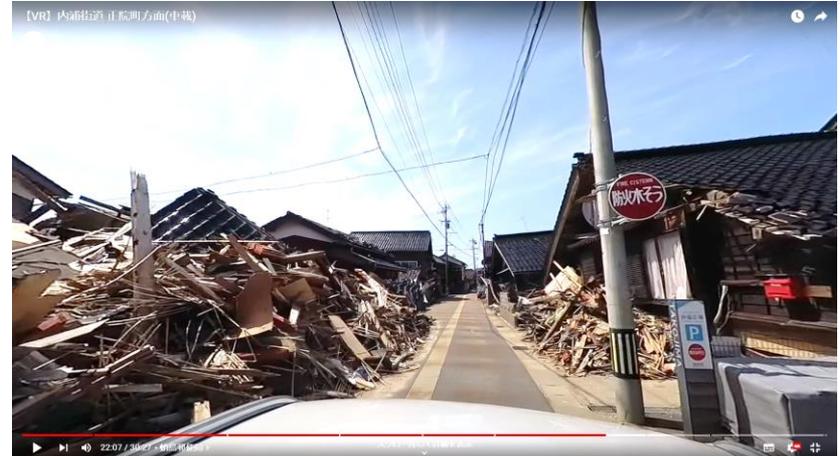
# 7-2) 珠洲市正院町 震災後の状況

- 道路沿いの古い木造家屋が道をふさぐように軒並み倒壊、全壊している。
- 倒壊家屋による道路閉塞があり、それを撤去したがいきが道路沿いに多数積みあがっている状態が続く。
- 倒壊していなくても安全限界変形を超えるような大きな残留変形があるものも多数みられた。

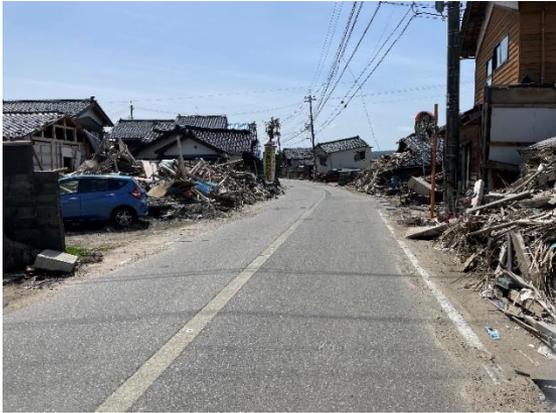
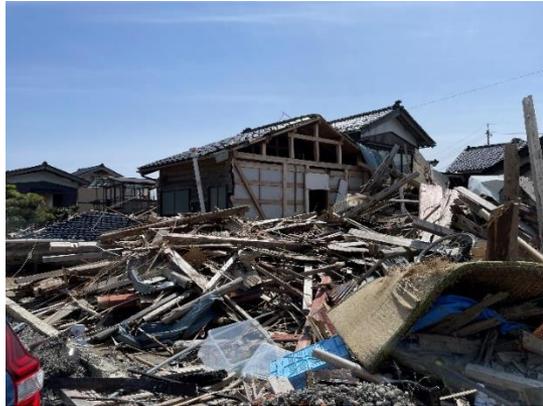
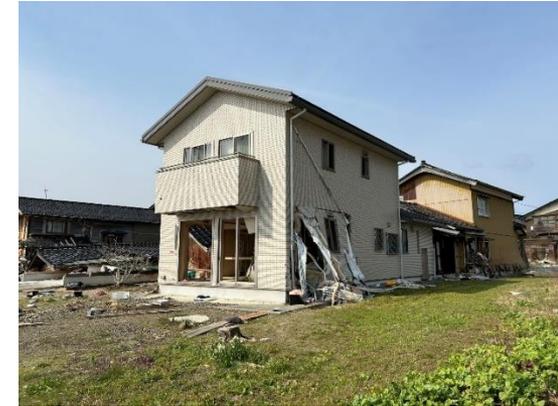
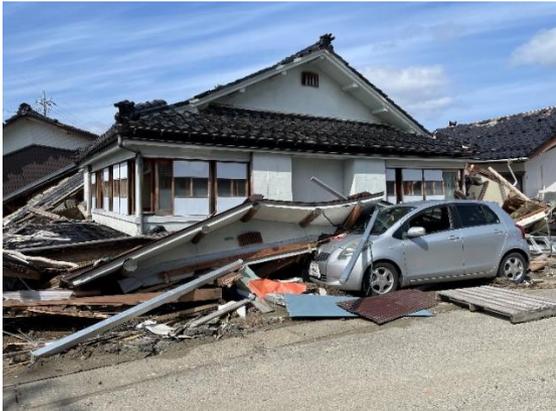
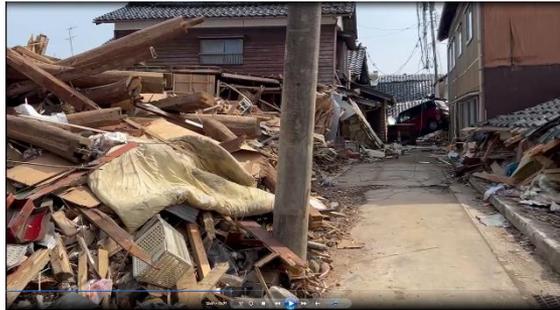
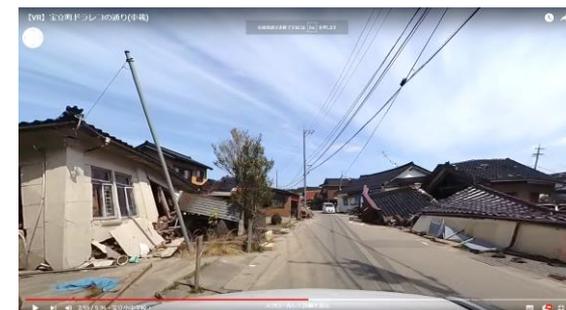
# 7-2) 珠洲市宝立町 震災後の状況

- ほとんどの木造家屋が倒壊や残留変形が大きい等の被害がみられた。
- 海岸沿いは比較的新しい建物でも津波により大きな被害があった。
