令和6年能登半島地震 レポート1

二度の大地震 にみまわれた

輪島市門前町道下
とらげ

被害の追跡

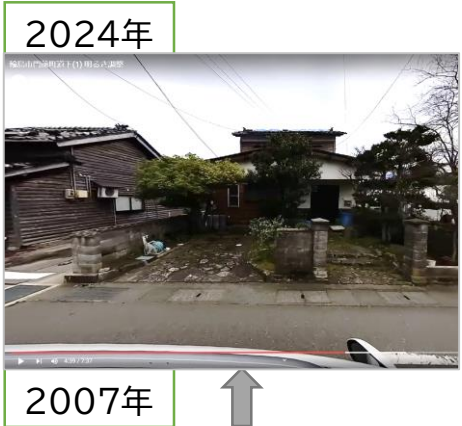
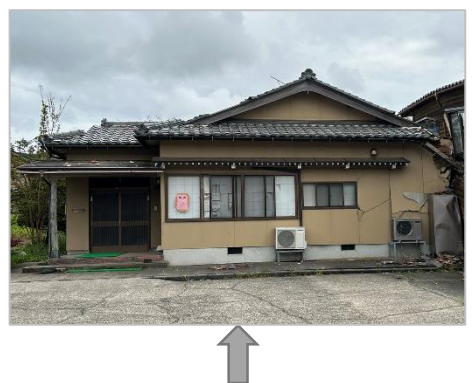
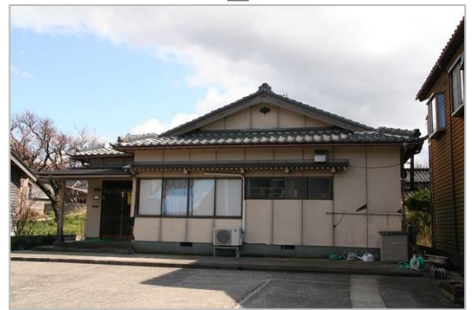
タイプ **E** 2007年: **半壊**^{改修} ⇒ 2024年: **無被害**

地震に強かった家

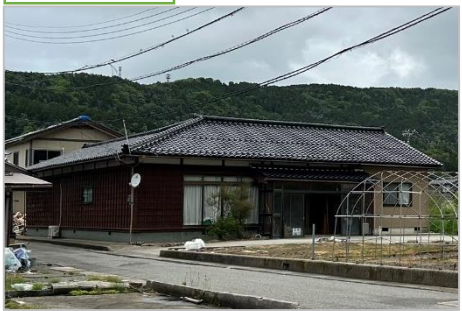
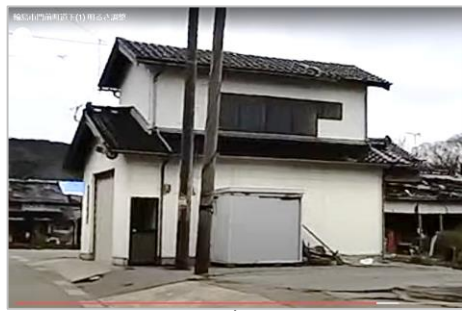
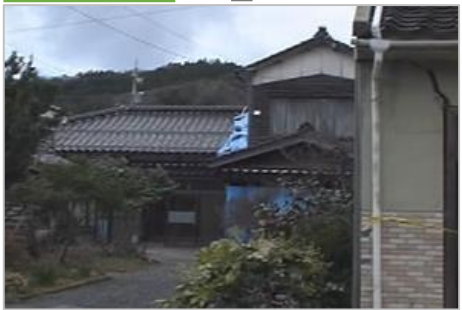
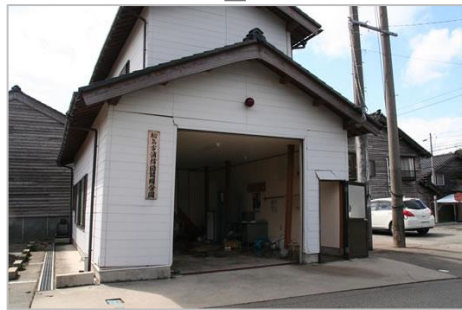
タイプ L 2007年:無被害 ⇒ 2024年:無被害 1/2 ページ

地震に強かった家

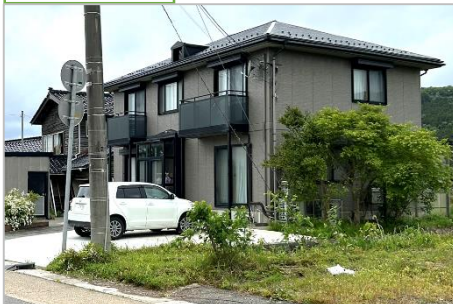
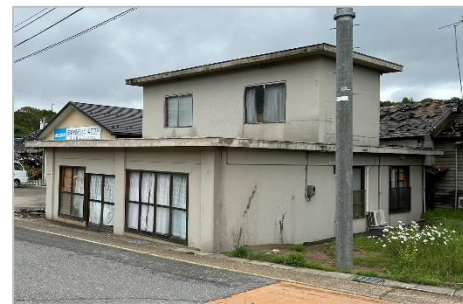
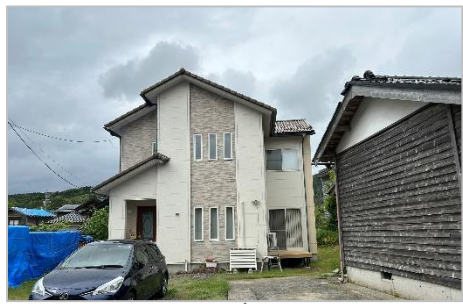
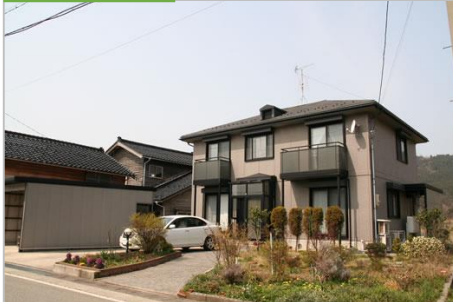
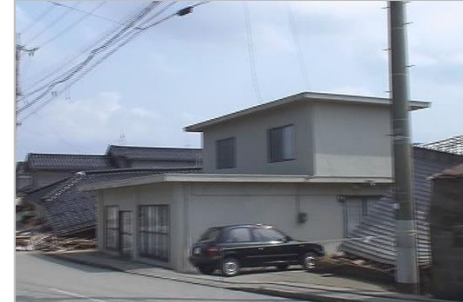
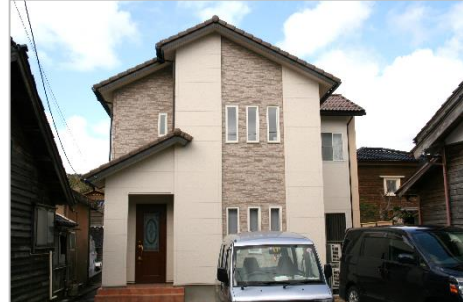
※非木造？

※非木造

タイプ **L** 2007年: **無被害** ⇒ 2024年: **無被害** 2/2ページ

地震に強かった家

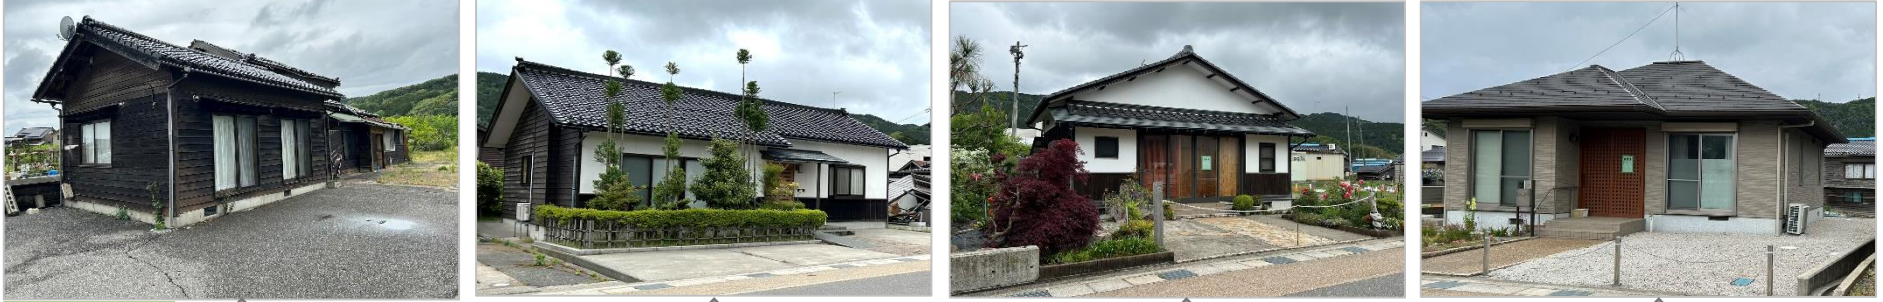
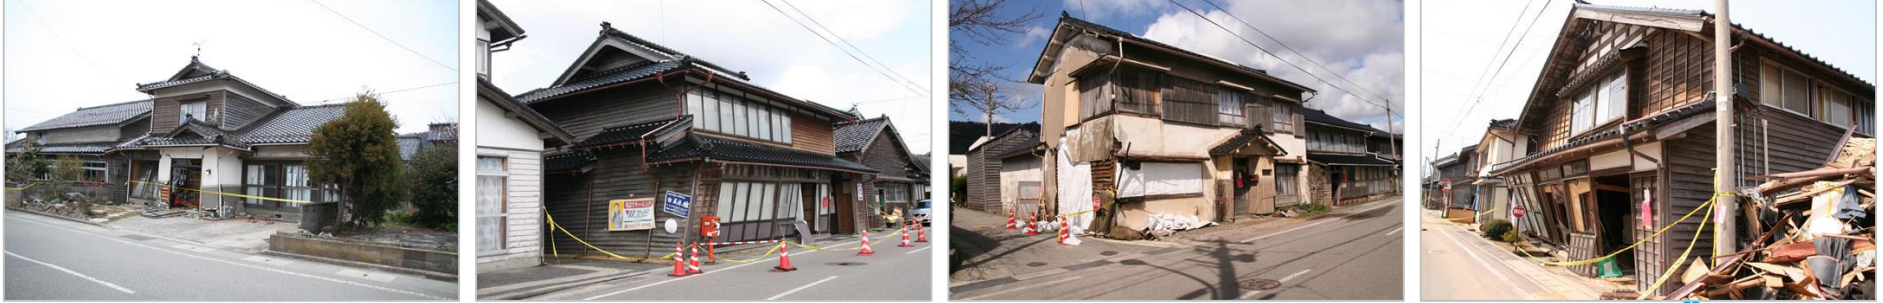
タイプ **A** 2007年:**全壊**^{建替} ⇒ 2024年:**無被害** 1/4ページ

地震に強かった家

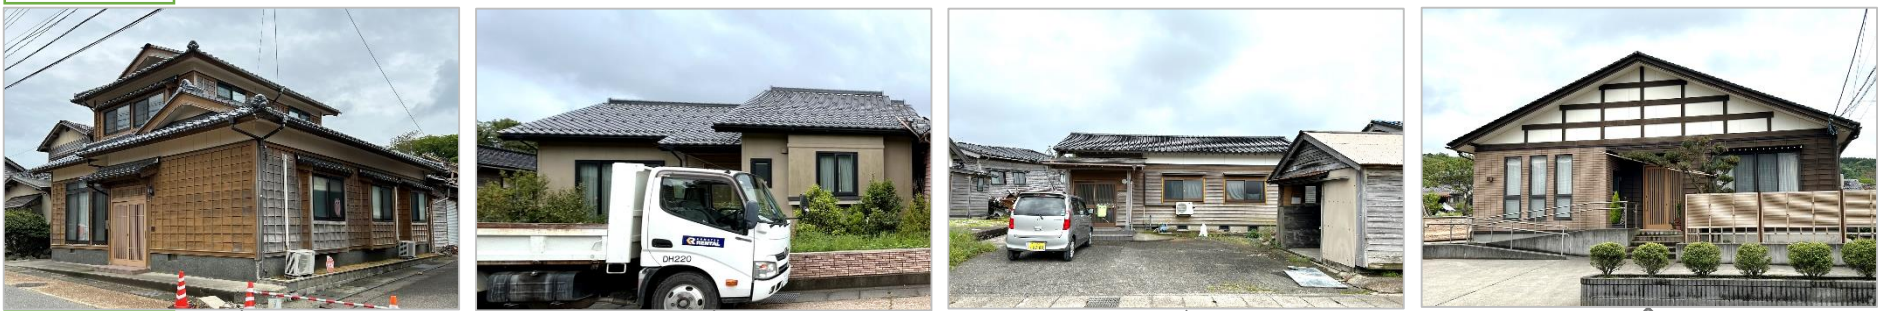
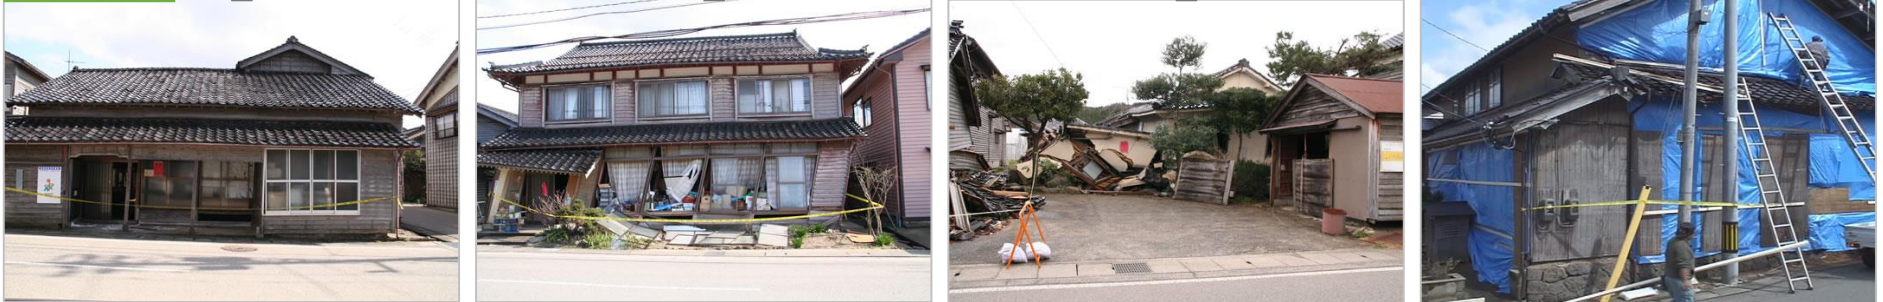
タイプ **A** 2007年:**全壊**^{建替} ⇒ 2024年:**無被害** 3/4ページ

地震に強かった家

※瓦のみ落下

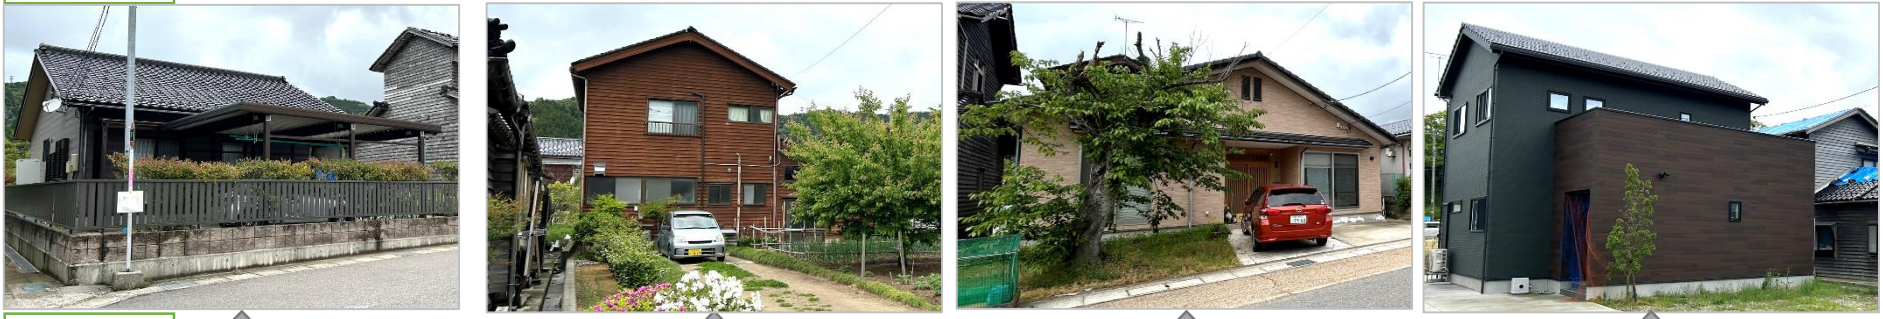
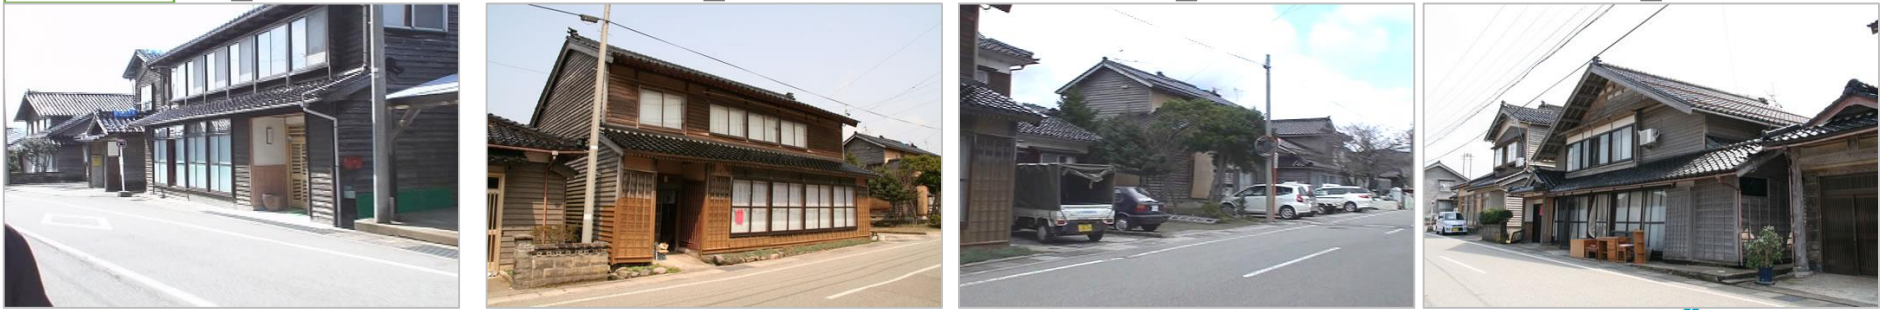
タイプ **H** 2007年: **半壊**^{建替} ⇒ 2024年: **無被害**

地震に強かった家
